III. TRABAJOS REALIZADOS 2013-2014

ESTADO LIBRE ASOCIADO DE PUERTO RICO
AUTORIDAD DE ENERGÍA ELÉCTRICA DE PUERTO RICO
Comité de Supervisión y Evaluación de Represas y Embalses
Programa de Inspección y Reglamentación de Represas y Embalses

B. REPRESAS INSPECCIONADAS

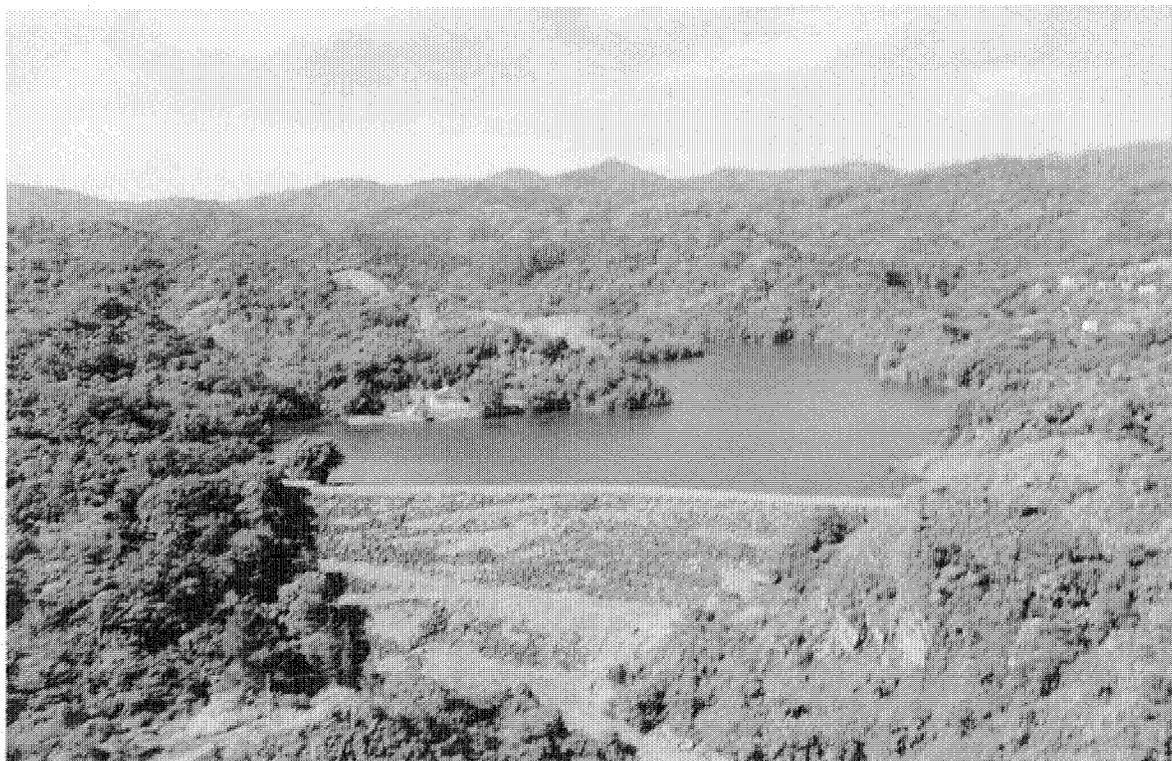
REPRESA GARZAS

Observación: Por recomendación del Bureau of Reclamation se deben barrenar unos *borings* para realizar un estudio de licuefacción.

Recomendación: Establecer un programa de inspecciones y mantenimiento frecuente.

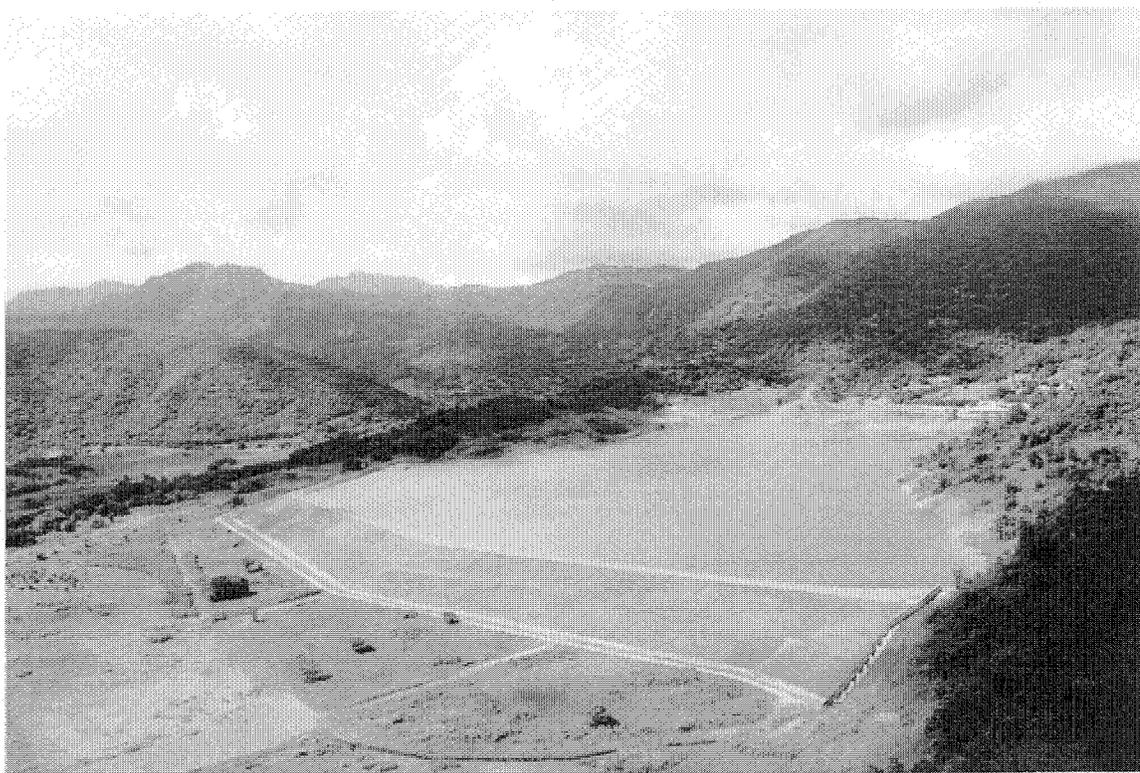
REPRESA RÍO BLANCO

Observación: No se encontraron condiciones que representen un peligro inmediato a la integridad de la represa.

Recomendación: Establecer un programa de inspecciones y mantenimiento frecuente. Atender las medidas remediativas que se señalan en el Informe de Inspección, Fase I.

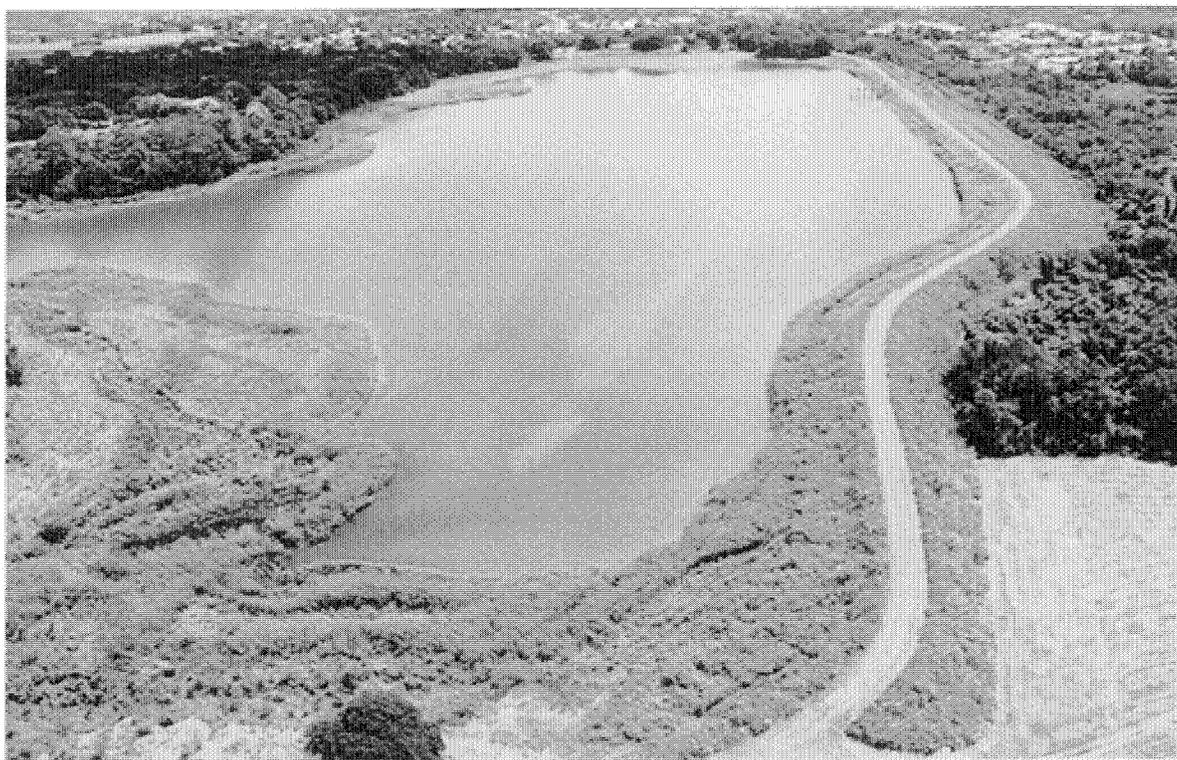
REPRESA LA PONCEÑA

Observación: No se encontraron condiciones que representen un peligro inmediato a la integridad de la represa.

Recomendación: Establecer un programa de inspecciones y mantenimiento frecuente.

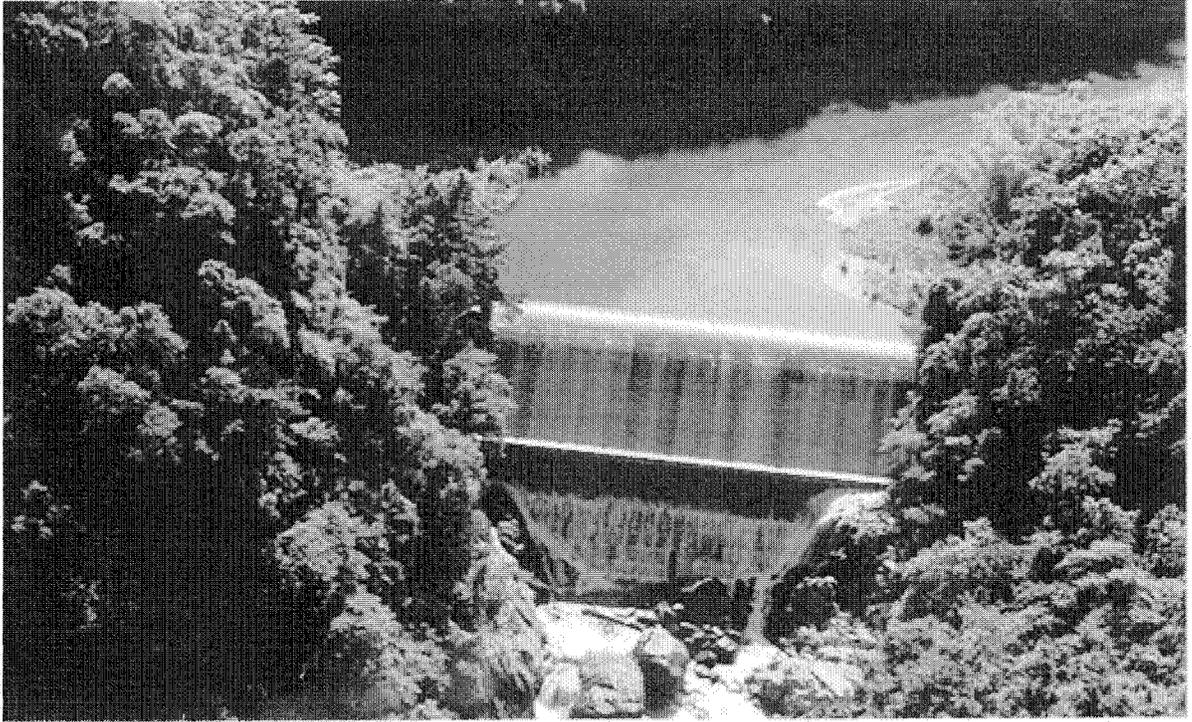
REPRESA ADJUNTAS

Observación: No se encontraron condiciones que representen un peligro inmediato a la integridad de la represa.

Recomendación: Establecer un programa de inspecciones y mantenimiento frecuente.

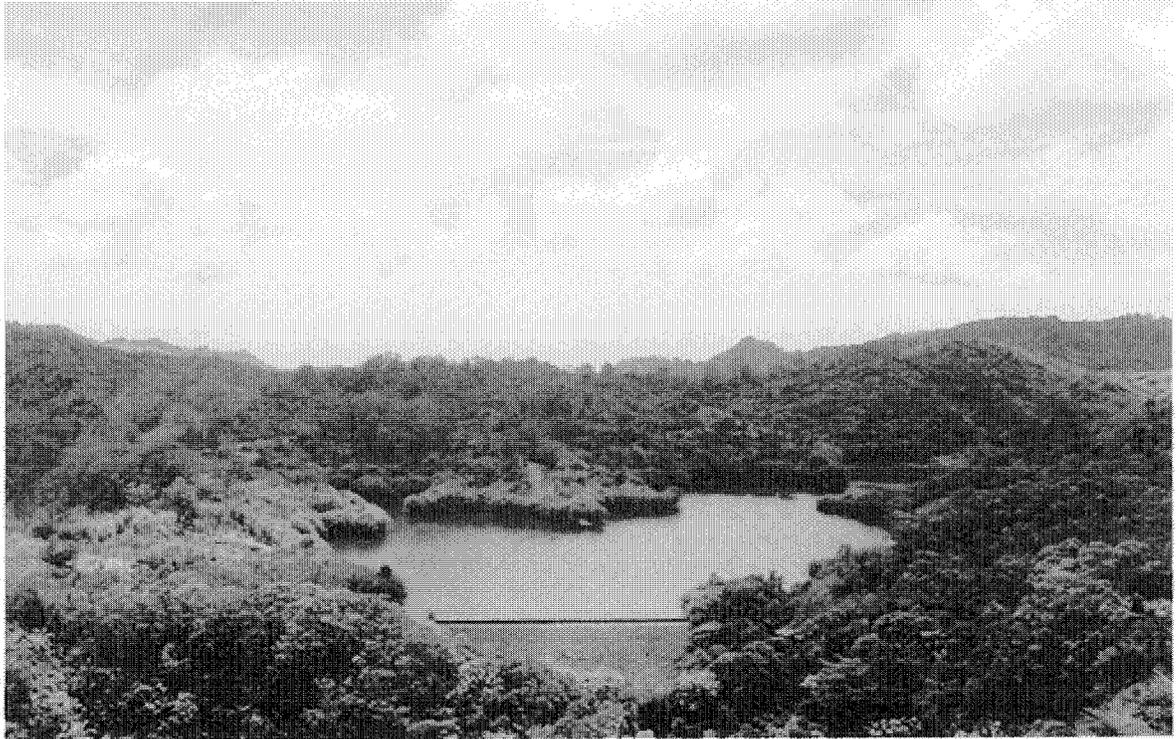
REPRESA GUINEO

Observación: No se encontraron condiciones que representen un peligro inmediato a la integridad de la represa.

Recomendación: Establecer un programa de inspección y mantenimiento frecuente.

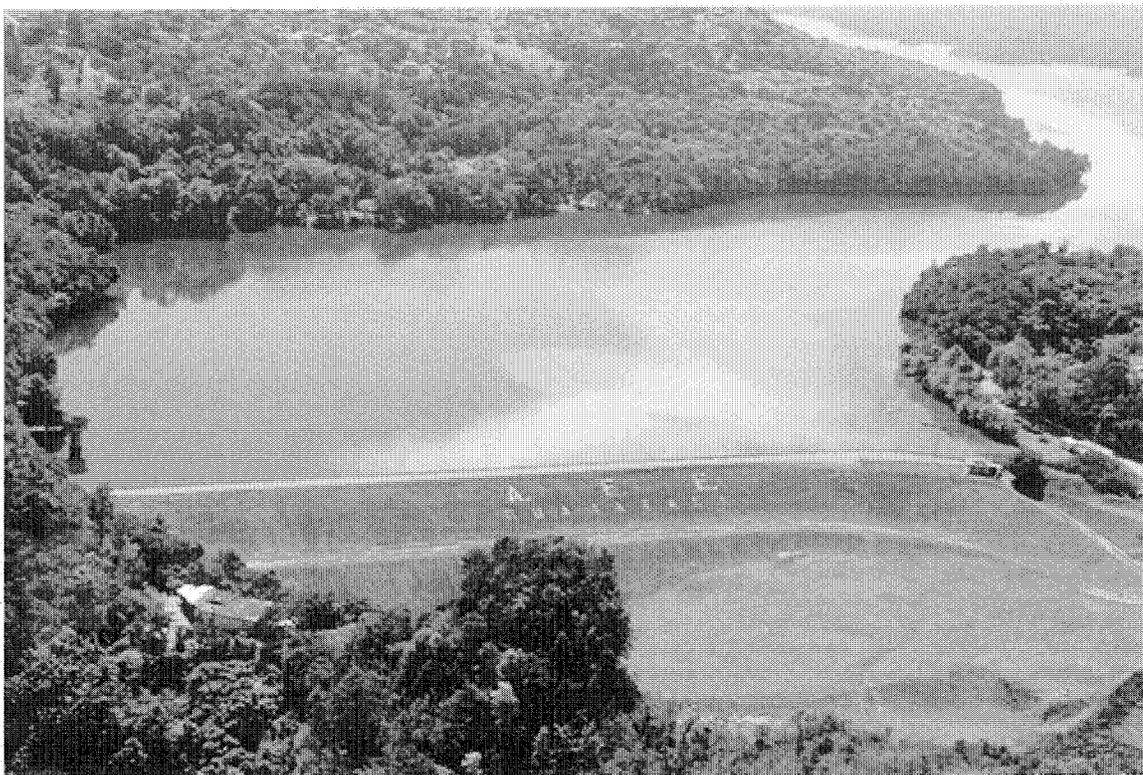
REPRESA GUAJATACA

Observación: Los resultados de la instrumentación indican que existen movimientos en terraplén de la represa.

Recomendación: Establecer un programa de inspección y mantenimiento frecuente. Controlar el crecimiento de la vegetación.

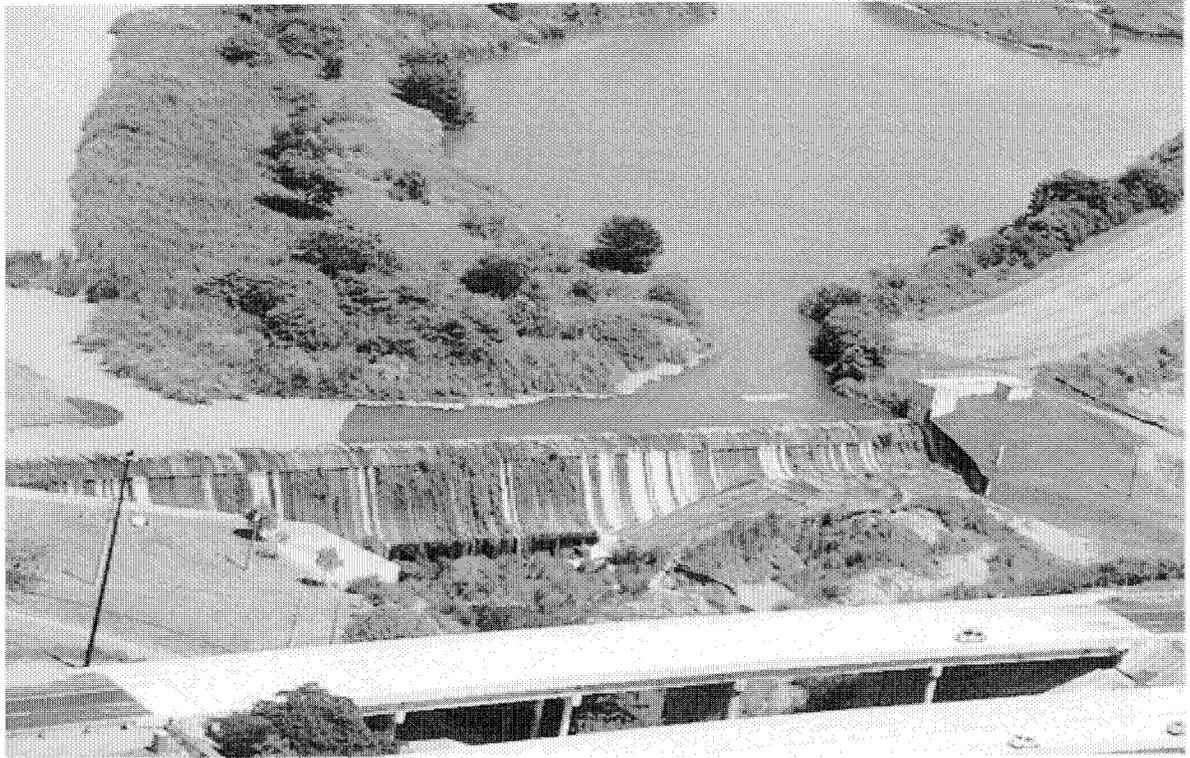
REPRESA COAMO

Observación: No se encontraron condiciones que representen un peligro inmediato a la integridad de la represa.

Recomendación: Establecer un programa de inspección y mantenimiento frecuente. Controlar el crecimiento de la vegetación.

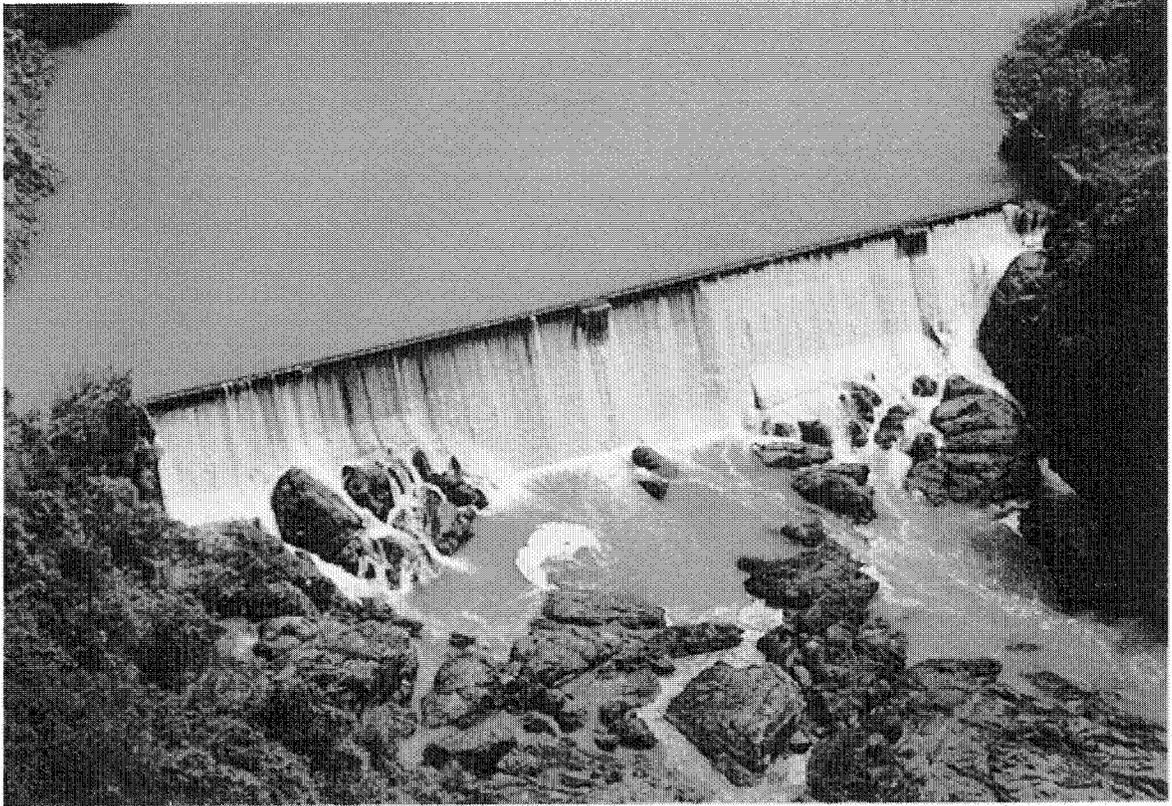
REPRESA COMERÍO I

Observación: No se encontraron condiciones que representen un peligro inmediato a la integridad de la represa.

Recomendación: Establecer un programa de inspección y mantenimiento frecuente.

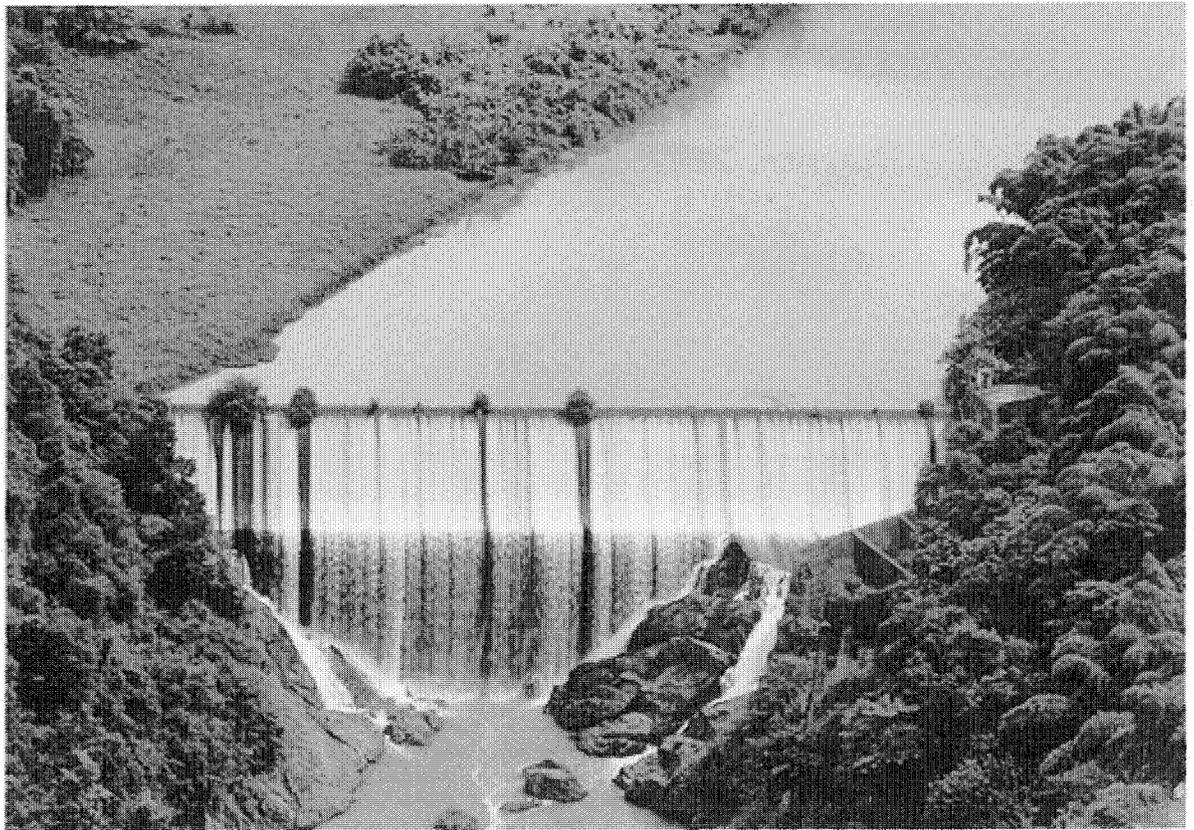
REPRESA COMERÍO II

Observación: No se encontraron condiciones que representen un peligro inmediato a la integridad de la represa.

Recomendación: Establecer un programa de inspección y mantenimiento frecuente.

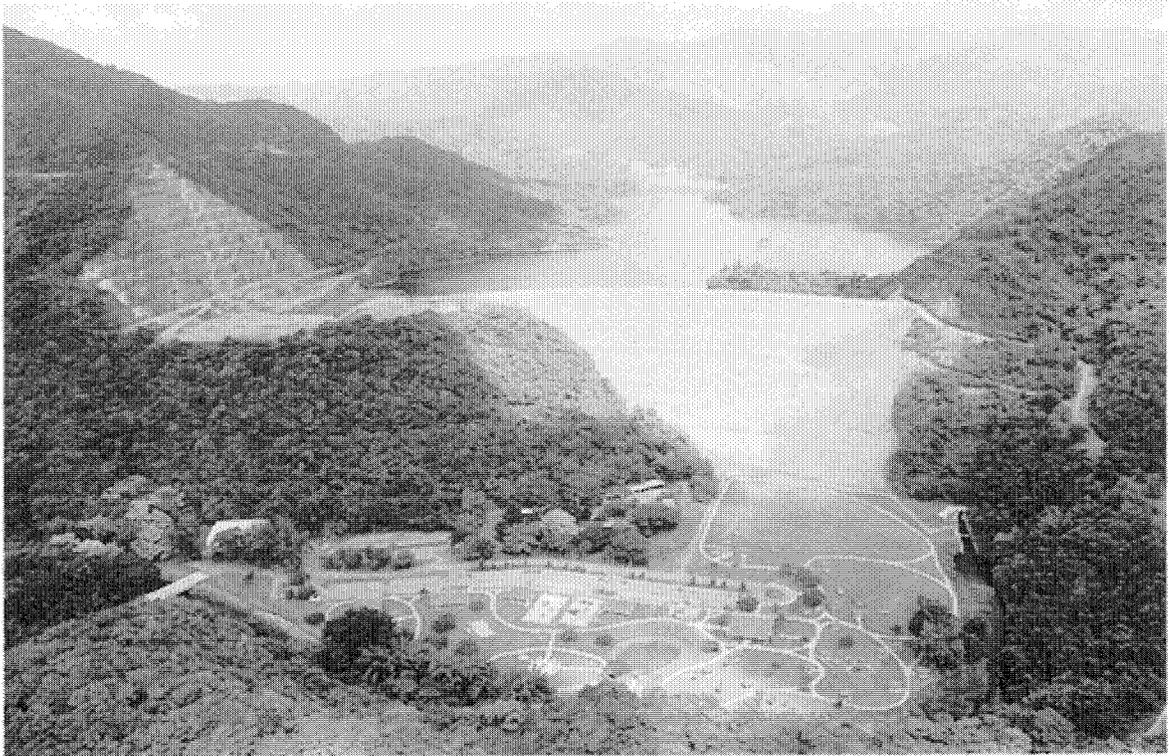
REPRESA CERRILLOS

Observación: No se encontraron condiciones que representen un peligro inmediato a la integridad de la represa.

Recomendación: Establecer un programa de inspección y mantenimiento frecuente.

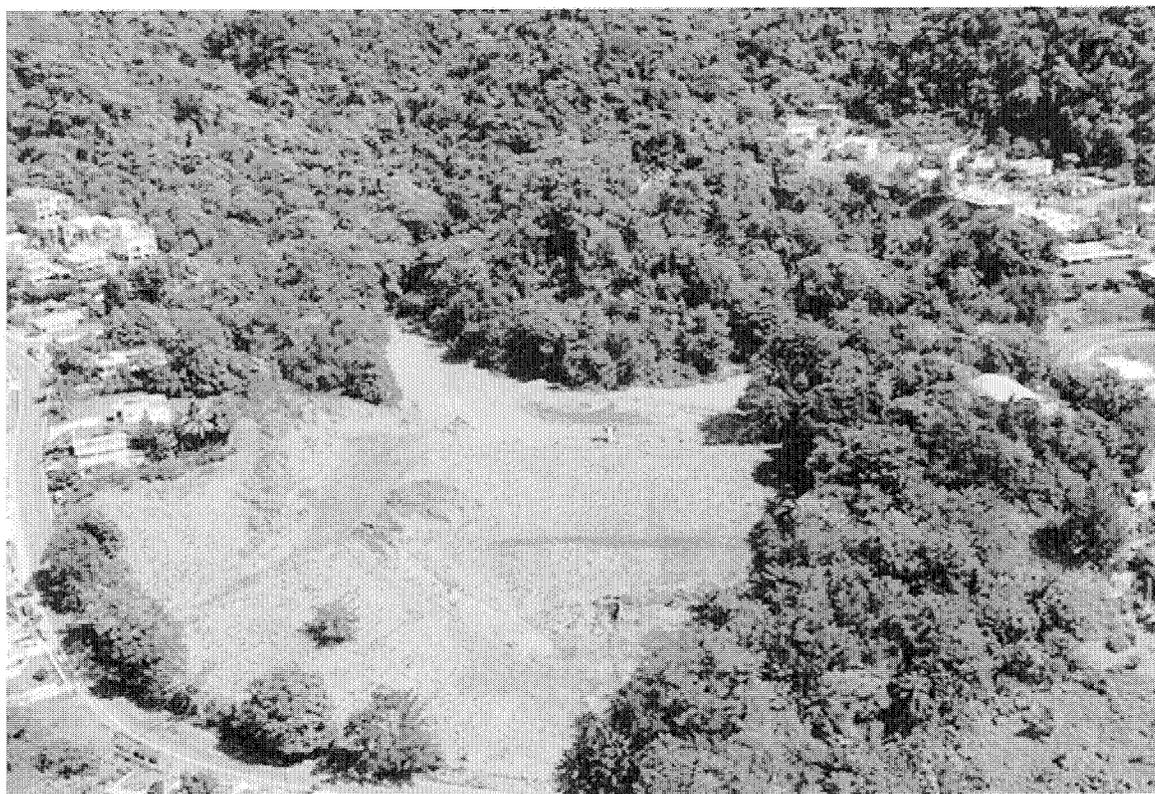
REPRESA AJÍES

Observación: No se encontraron condiciones que representen un peligro inmediato a la integridad de la represa.

Recomendación: Establecer un programa de inspección y mantenimiento frecuente.

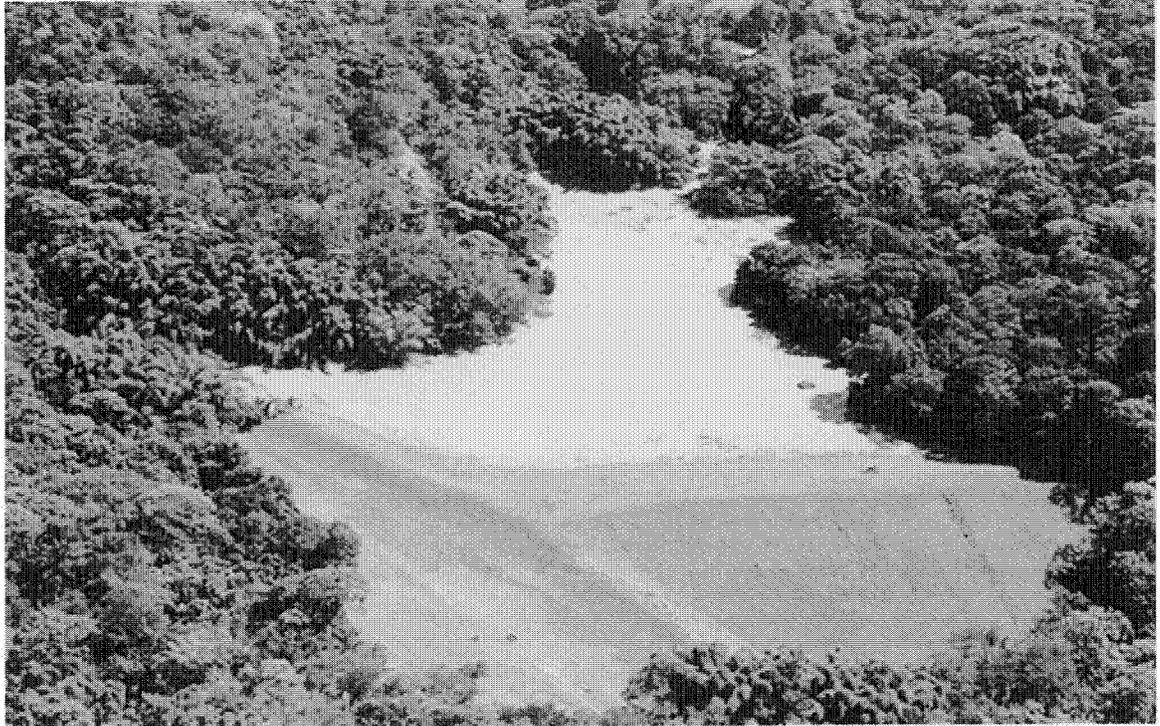
REPRESA DAGÜEY

Observación: No se encontraron condiciones que representen un peligro inmediato a la integridad de la represa.

Recomendación: Establecer un programa de inspección y mantenimiento frecuente.

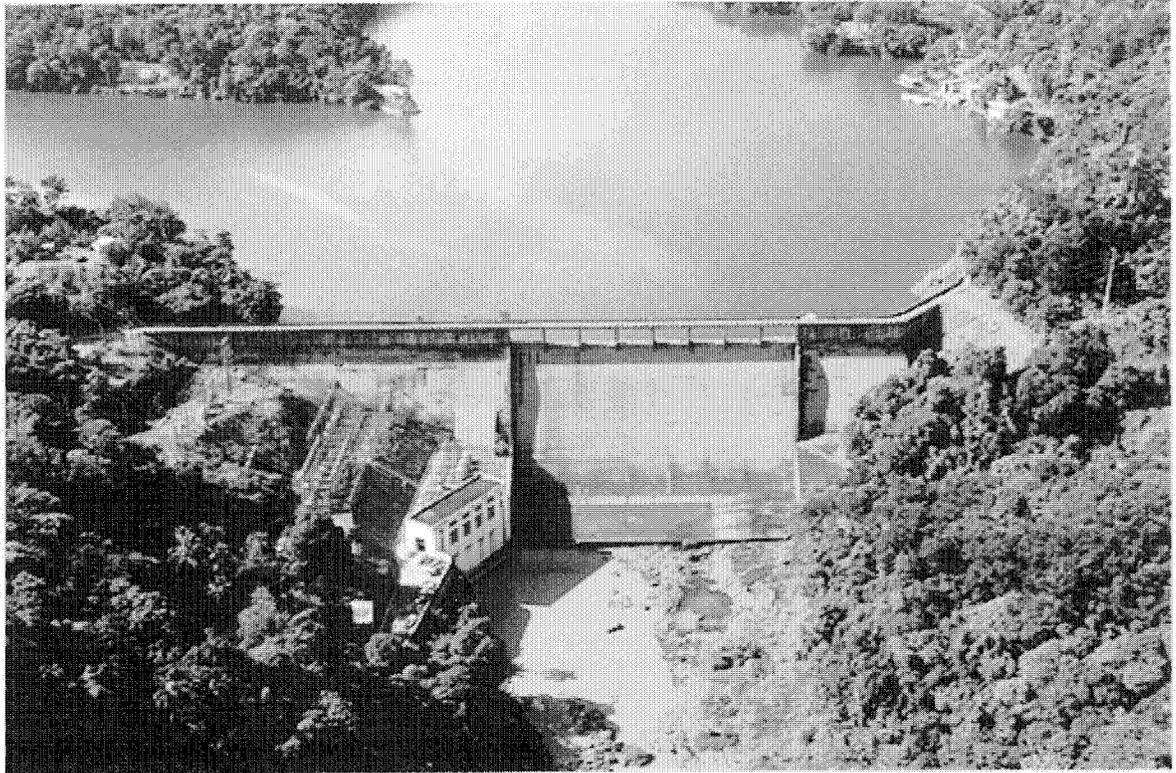
REPRESA DOS BOCAS

Observación: No se encontraron condiciones que representen un peligro inmediato a la integridad de la represa.

Recomendación: Establecer un programa de inspección y mantenimiento frecuente.

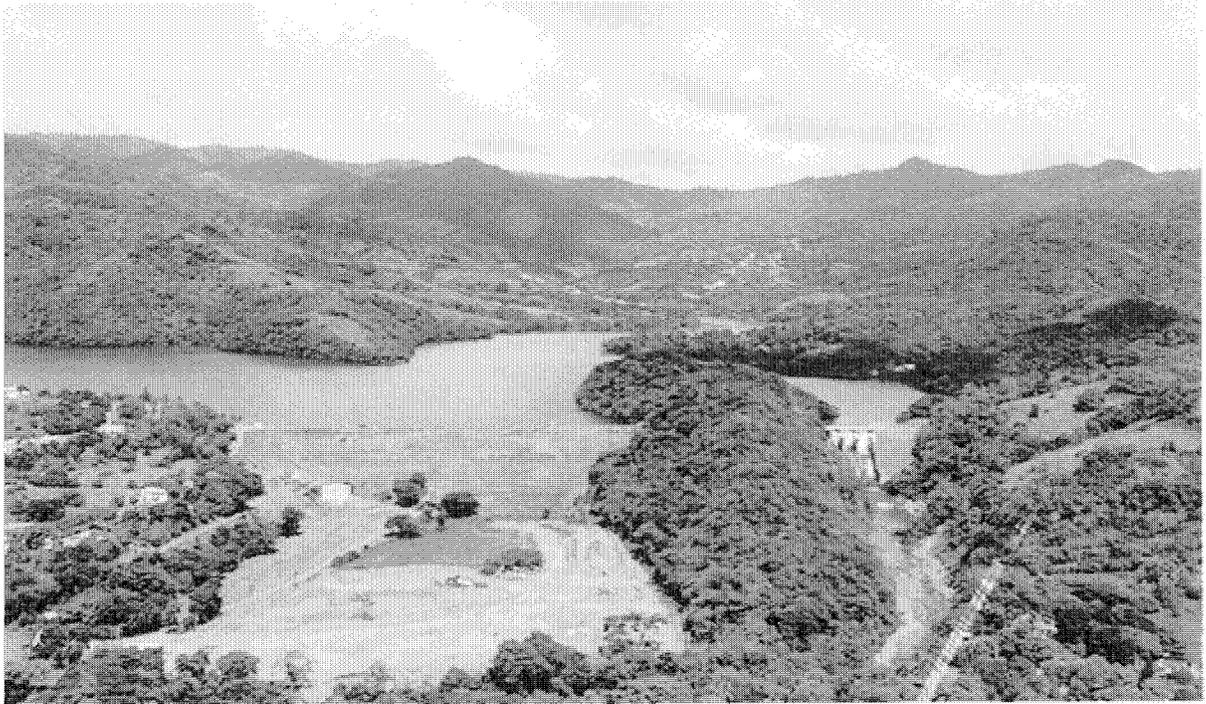
REPRESA PATILLAS

Observación: No se encontraron condiciones que representen un peligro inmediato a la integridad de la represa.

Recomendación: Establecer un programa de inspección y mantenimiento frecuente.
