# **I. INFORME DEL PRESIDENTE**

El Comité de Supervisión y Evaluación del Programa Estatal de Inspección y Reglamentación de Represas y Embalses se honra en someter este vigésimo tercer Informe Anual sobre las condiciones de las represas de Puerto Rico para la evaluación del Honorable Gobernador del Estado Libre Asociado de Puerto Rico y las Cámaras Legislativas.

## **B. REPRESAS INSPECCIONADAS**

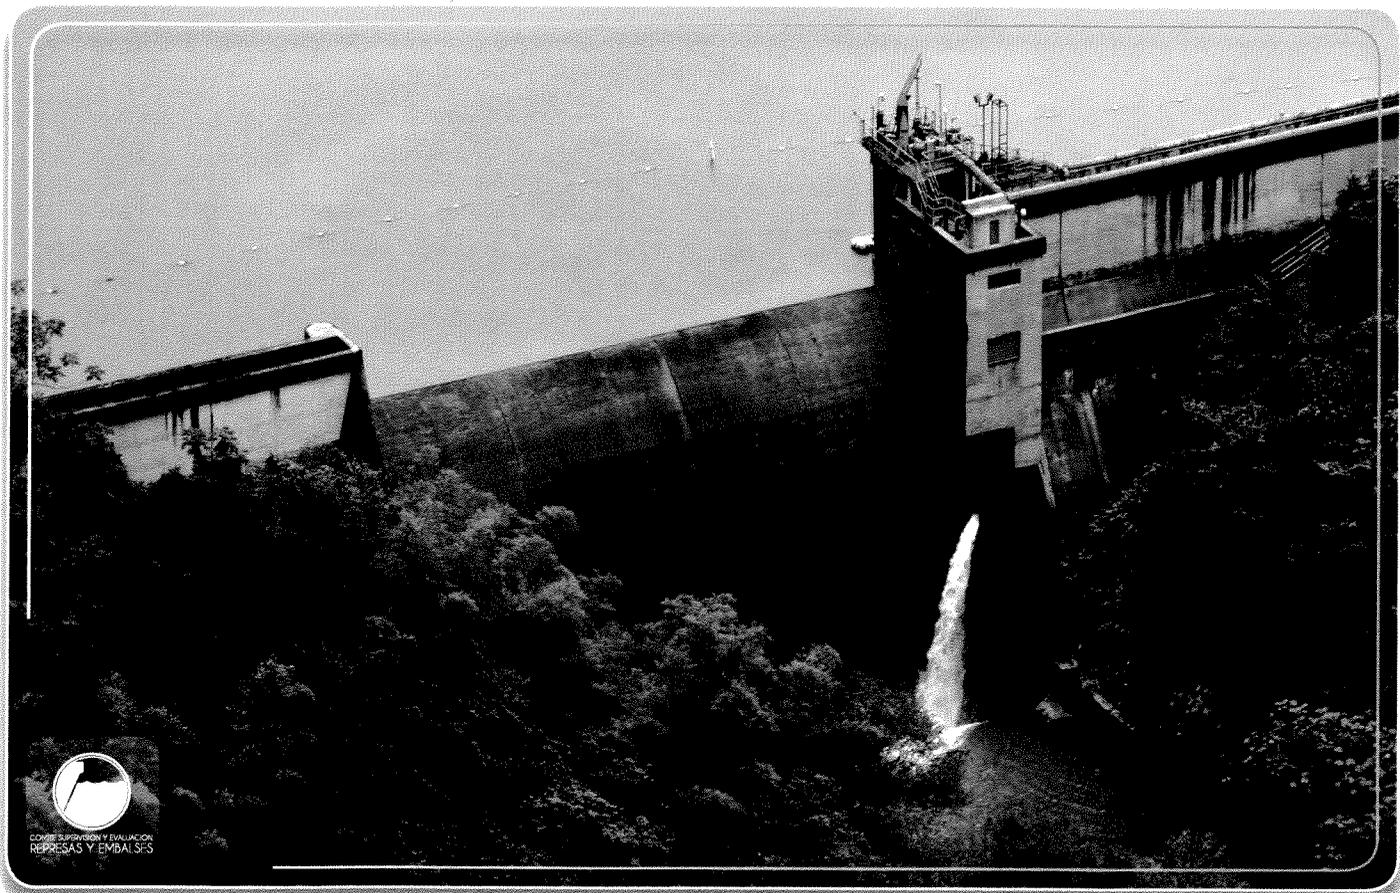
## REPRESA CIDRA

- a. Fecha Inspección: 10 de julio de 2009
- b. Dueño: Autoridad de Acueductos y Alcantarillados.
- c. Localización: Esta Represa está localizada en el Barrio Bayamón de Cidra. Aproximadamente a 2.0 millas al noroeste del pueblo.
- d. Descripción breve: Represa construida en hormigón con una altura de 105 pies. Intercepta el Río Bayamón y tiene una capacidad de almacenaje de 5,300 acre-pies. El agua que almacena es para uso doméstico.
- e. Observación: No se encontraron condiciones que pongan en peligro inmediato la integridad de la Represa.
- f. Recomendación: Se debe establecer un programa de inspección y mantenimiento en el que se le dé especial énfasis a la protección del equipo de operación. Para asegurar su funcionamiento todas las válvulas y compuertas se deben operar anualmente.

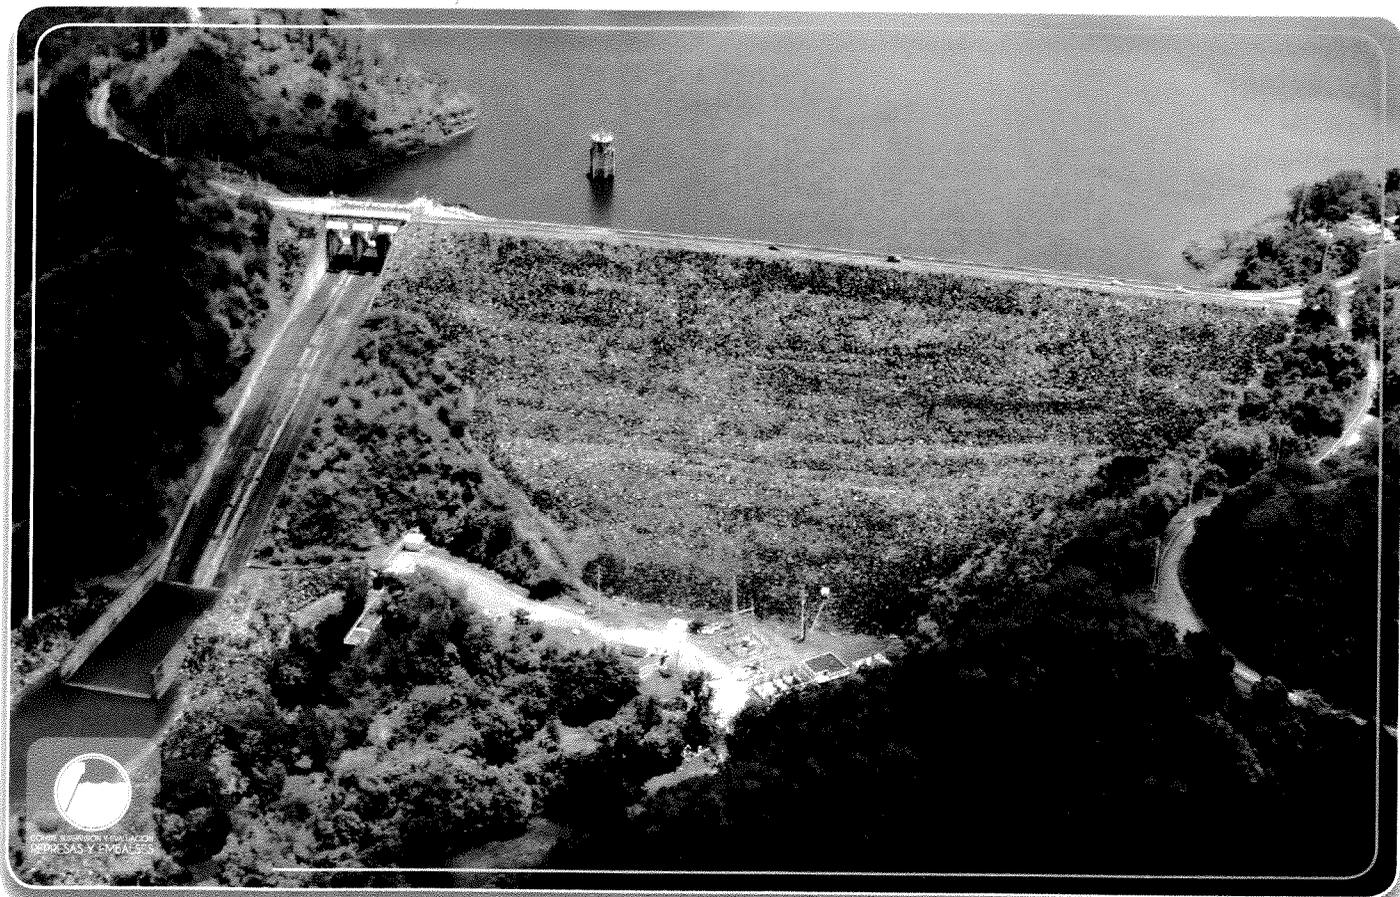
## REPRESA TOA VACA

- a. Fecha Inspección: 6 de agosto de 2009
- b. Dueño: Autoridad de Acueductos y Alcantarillados.
- c. Localización: Esta Represa está localizada en la carretera PR-150 en el Municipio de Villalba. Aproximadamente a dos millas al sur de este pueblo, inmediatamente aguas arriba del Embalse Guayabal.
- d. Descripción breve: Esta Represa es de tierra con un aliviadero en hormigón con una profundidad de 150 pies. Fue diseñada para embalsar 55,888 acre-pies al nivel de 541 pies SNPM. Tiene un área de captación de sólo 21.94 millas cuadradas.
- e. Observación: No se encontraron condiciones que pongan en peligro inmediato la integridad de la Represa.
- f. Recomendación: Se debe establecer un programa de inspección y mantenimiento.

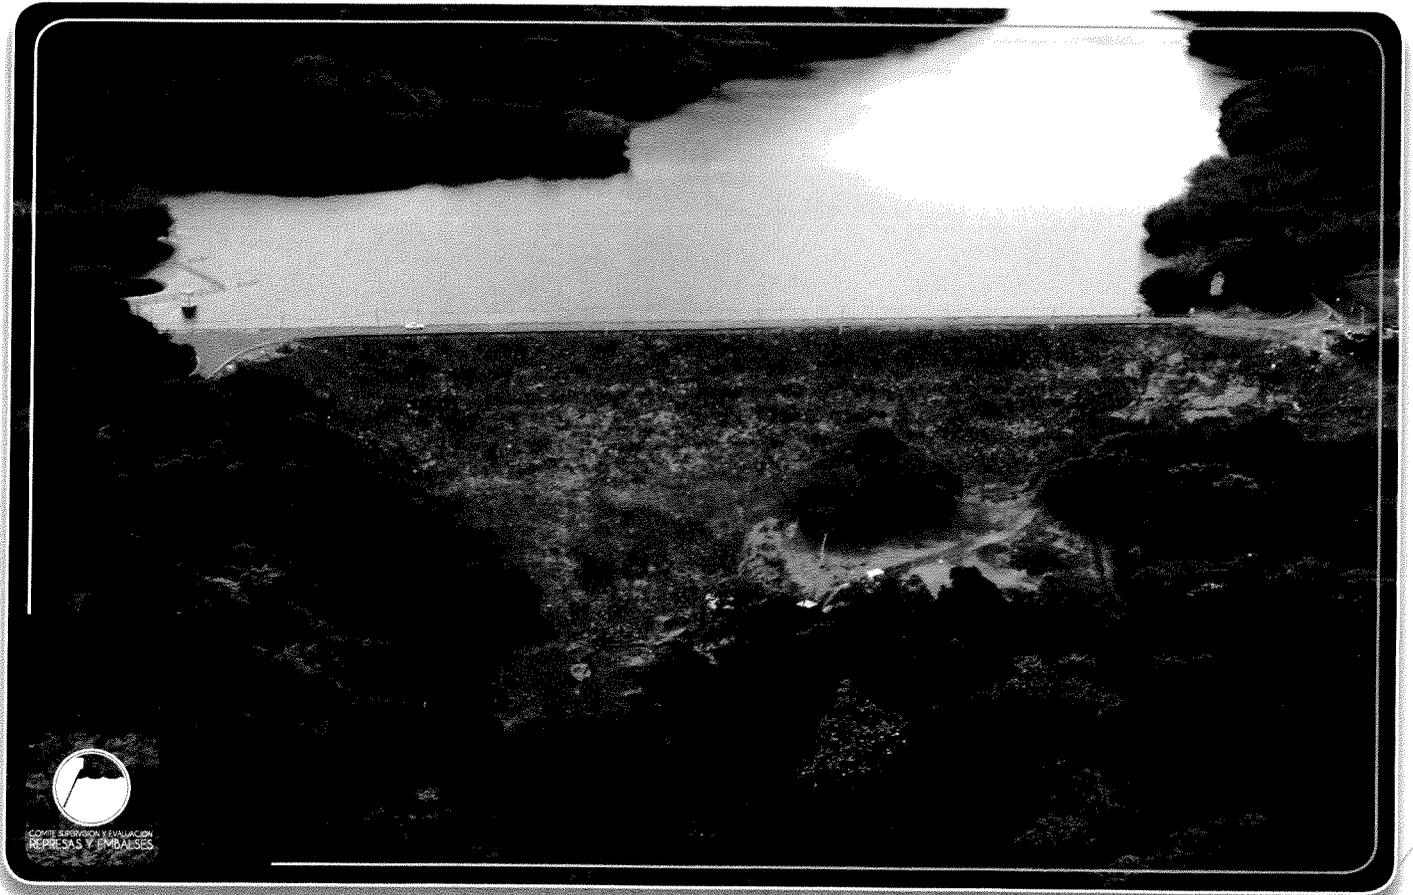
## REPRESA MATRULLAS

- a. Fecha: 16 de septiembre de 2009
- b. Dueño: Autoridad de Energía Eléctrica
- c. Localización: Esta Represa está localizada a unas cinco millas al norte de Orocovis en la sección central de la isla. Se llega a través de la carretera PR-564.
- d. Descripción breve: El embalse lo forma una represa de tierra de 120 pies de altura sobre el Río Matrullas. Su capacidad normal de embalse es de 3,005 acre-pies. Las aguas de este embalse son derivadas a través de canales y túneles hasta ser utilizadas para generación en la Planta Toro Negro I en Villalba y luego pasan al Embalse Guayabal para riego agrícola.
- e. Observación: No se encontraron condiciones que pongan en peligro inmediato la integridad de la Represa.
- f. Recomendación: Establecer un programa de inspección y mantenimiento. Todas las válvulas y compuertas se deben operar anualmente.

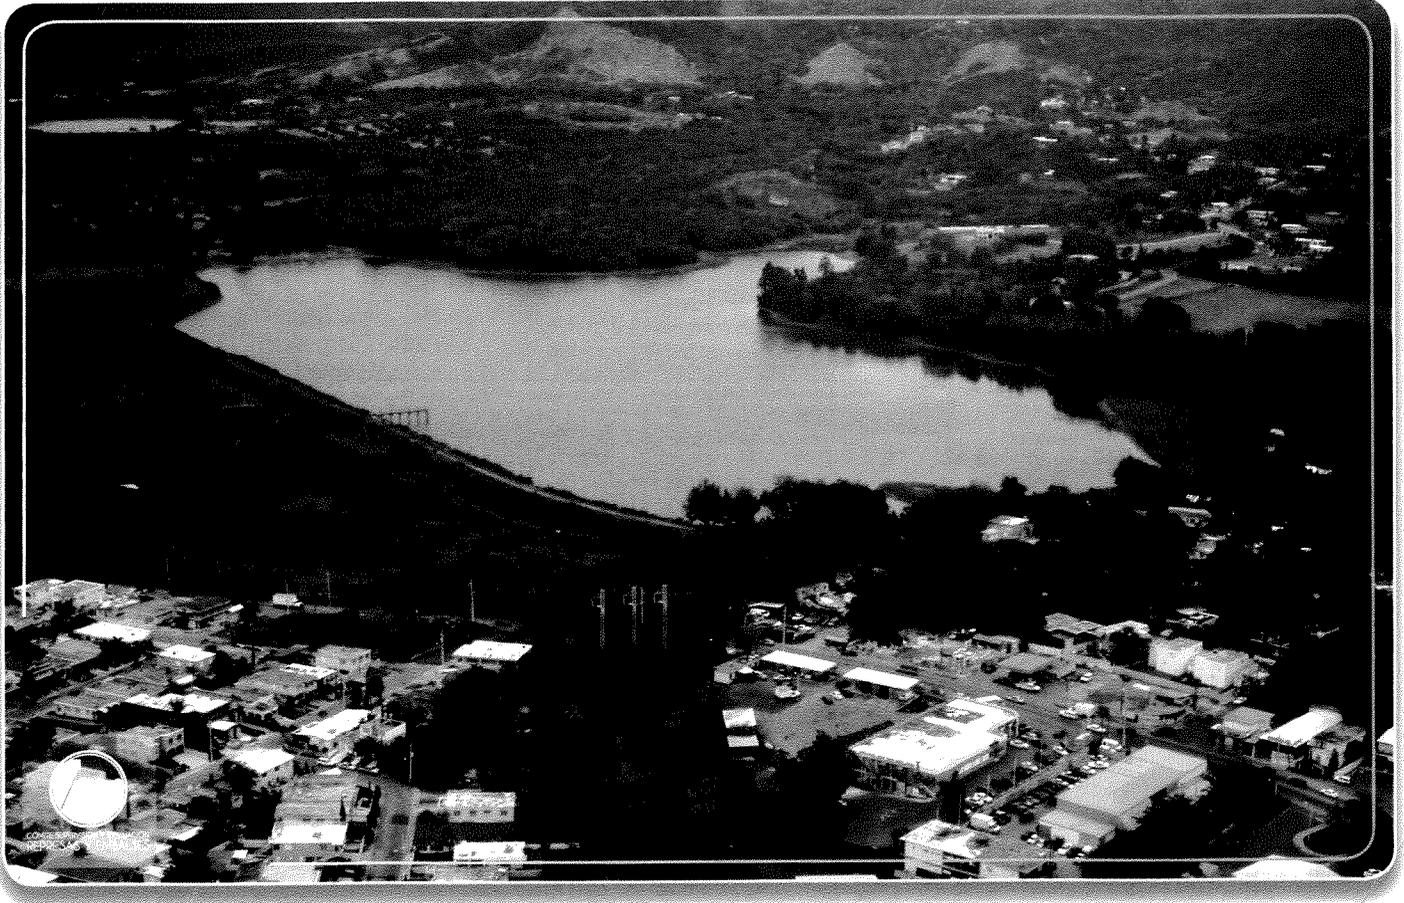
## REPRESA PONCEÑA

- a. Fecha: 22 de enero de 2010
- b. Dueño: Sucesión J. Serrallés, Inc.
- c. Localización: Esta Represa está localizada al norte de la carretera PR-14 del Barrio Callabo de Juana Díaz.
- d. Descripción breve: Represa de tierra de 48 pies de alto. La capacidad del embalse es de 1,742 acre-pies. La Represa es de uso privado y provee agua para riego agrícola únicamente.
- e. Observación: No se encontraron condiciones que pongan en peligro inmediato la integridad de la Represa.
- f. Recomendación: Se deben instalar monumentos en el terraplén para monitorear los movimientos horizontales y verticales.

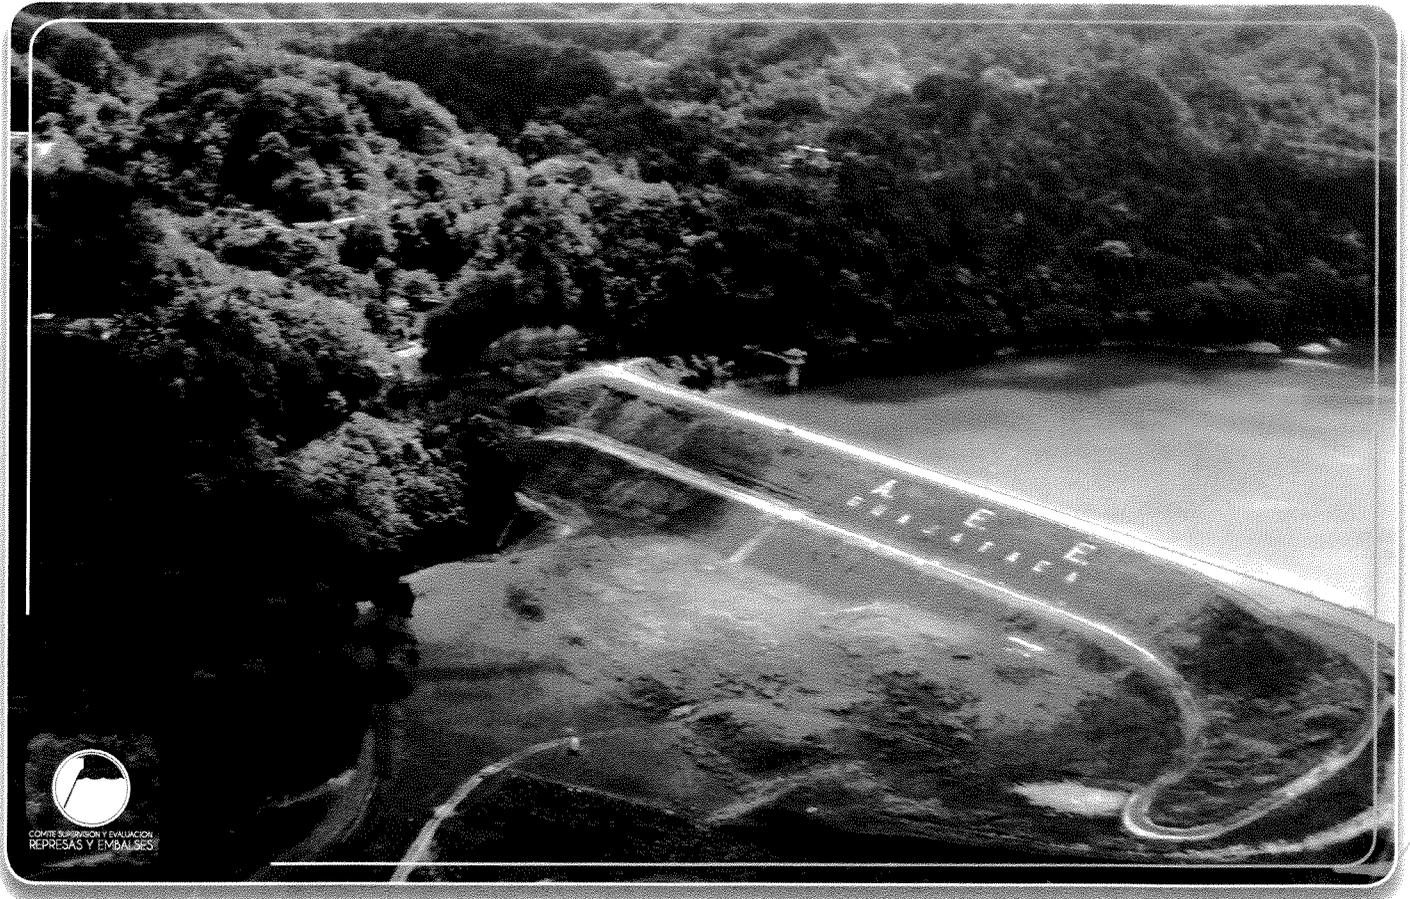
## REPRESA GUAJATACA

- a. Fecha: 11 de diciembre de 2009
- b. Dueño: Estado Libre Asociado (Administrada por Autoridad de Energía Eléctrica)
- c. Localización: Esta Represa está localizada entre los municipios de Quebradillas, Isabela y San Sebastián por la carretera PR- 119.

- d. Descripción breve: El Lago es formado por una represa de tierra de 123 pies de altura sobre el Río Guajataca. Su capacidad normal de embalse es 34,276 acre-pies. Sus aguas son utilizadas para el consumo de casi todas las poblaciones del noroeste de Puerto Rico y también para el Sistema de Riego.

- e. Observación: Desde la misma etapa de construcción esta represa de tierra demostró indicios de inestabilidad. Por este motivo se mantuvo siempre bajo observación. Personal de Inspección de Represas mantiene una monitoría de varios instrumentos instalados en el terraplén y fundaciones. Algunos de estos instrumentos miden los movimientos de las masas de tierra, mientras otros miden las presiones e intrusiones de agua.

- f. Recomendación: La Autoridad de Energía Eléctrica debe realizar inspecciones programadas mensualmente.

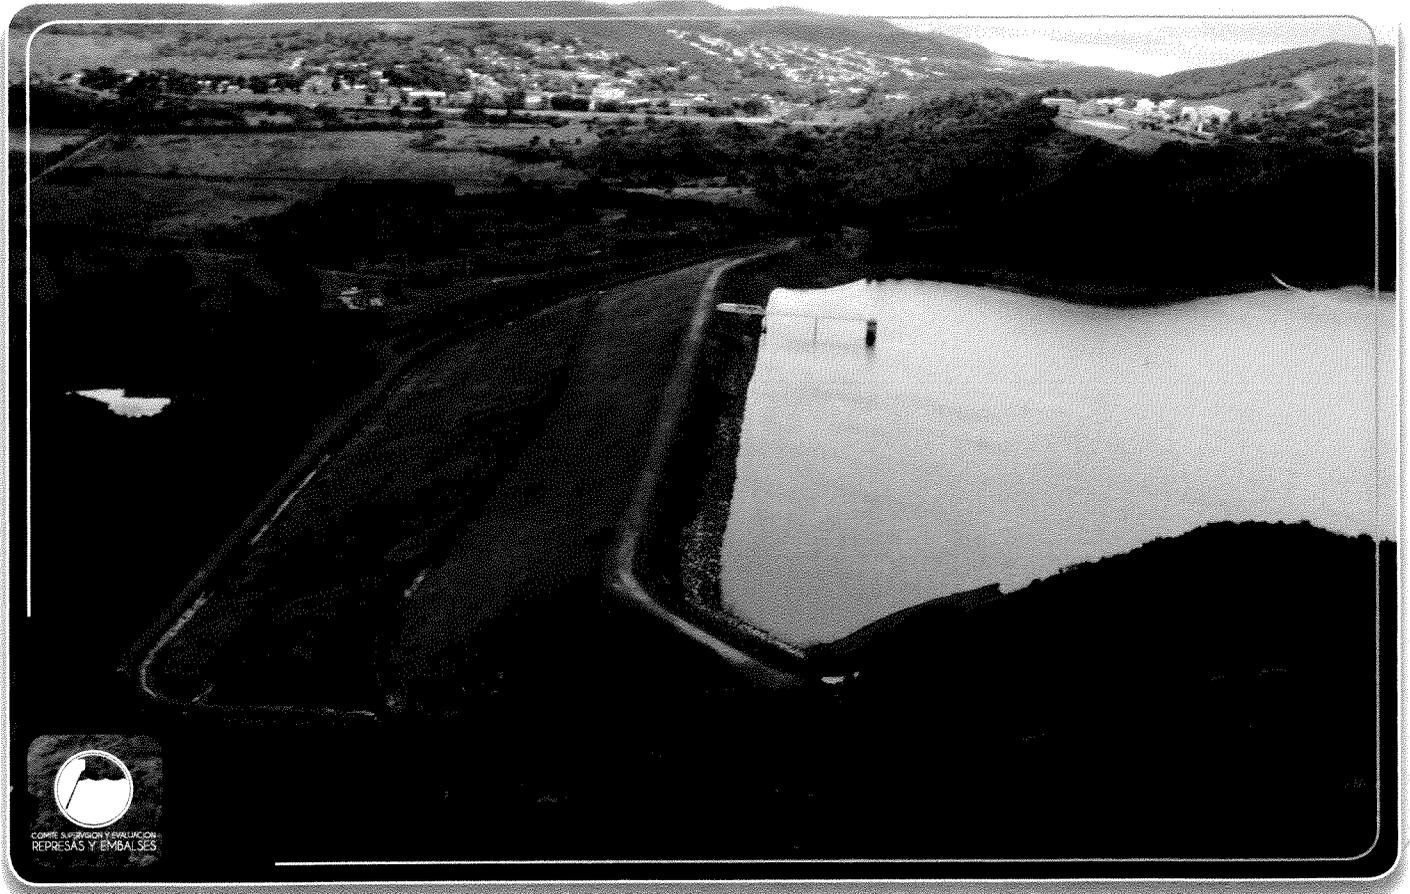
## REPRESA FAJARDO

- a. Fecha: 29 de enero de 2010
- b. Dueño: Autoridad de Acueductos y Alcantarillados
- c. Localización: Esta Represa está localizada a 1.6 millas al suroeste del pueblo de Fajardo. Se llega por la carretera PR-53 desde Fajardo.
- d. Descripción breve: El Lago es formado por la represa de tierra de 115 pies de altura. Su capacidad normal es de 4,455 acre-pies. La misma se construye fuera del cauce del Río Fajardo. Se abastecerá con una toma por medio de una tubería que llevará el agua hasta el envase.
- e. Observación: No se encontraron condiciones que pongan en peligro la integridad de la Represa.
- f. Recomendación: Establecer un programa de inspección y mantenimiento. La instrumentación de la Represa debe ser leída para mantener record.

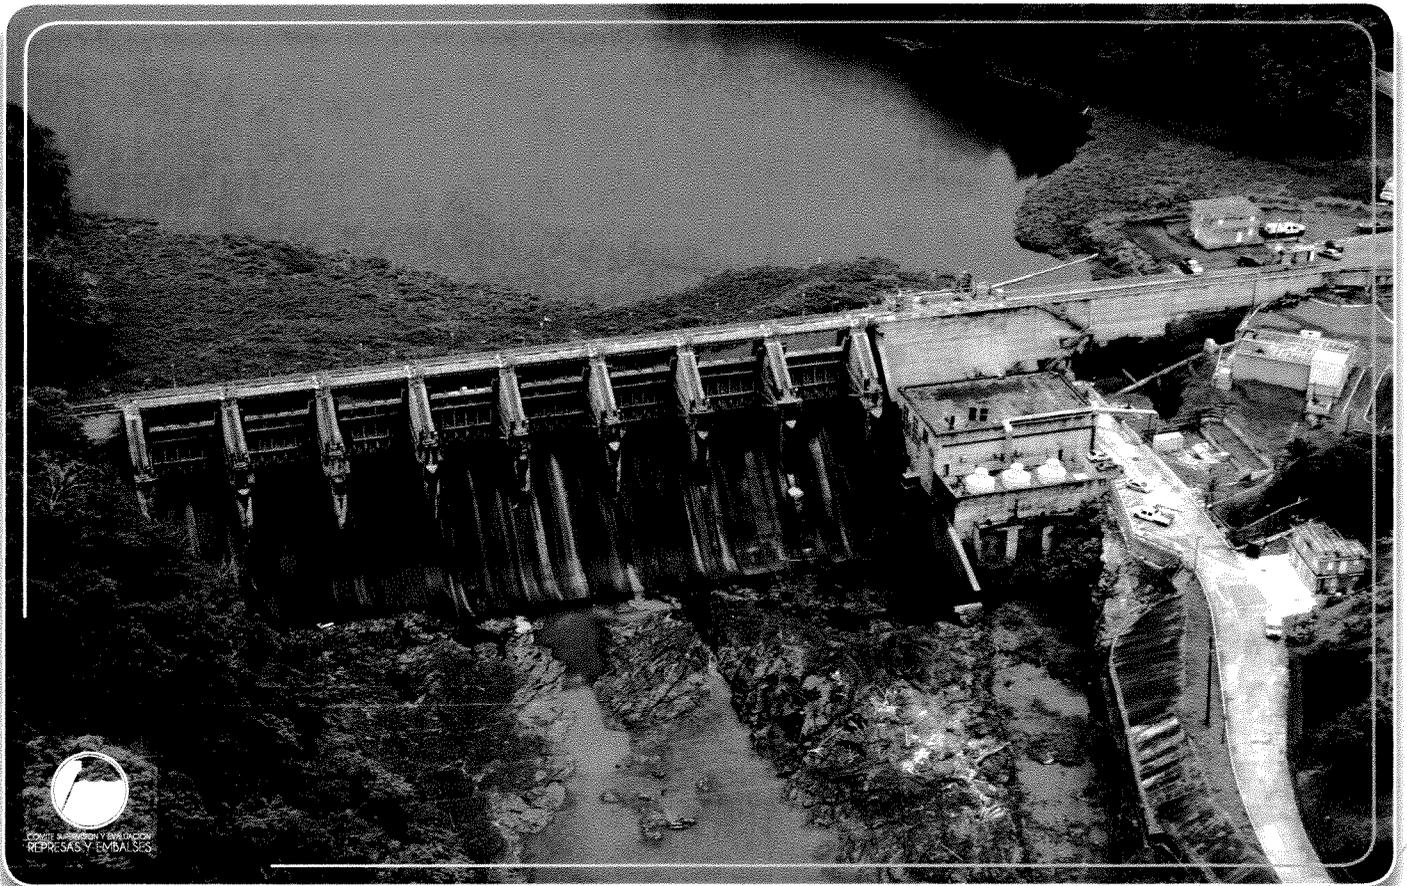
## REPRESA LOÍZA

- a. Fecha: 19 de febrero de 2010
- b. Dueño: Autoridad de Acueductos y Alcantarillados
- c. Localización: Esta Represa está localizada dentro de los límites de los barrios San Antonio de Caguas, Jagua de Gurabo y Carraízo y La Gloria de Trujillo Alto.
- d. Descripción breve: Represa de hormigón de 98 pies de alto sobre el Río Grande de Loíza. Su capacidad de embalse es de 23,500 acre-pies. Las aguas del embalse son utilizadas para el consumo doméstico del área metropolitana.
- e. Observación: No se encontraron condiciones que pongan en peligro inmediato la seguridad de la Represa.
- f. Recomendación: Establecer un programa de inspección y mantenimiento.

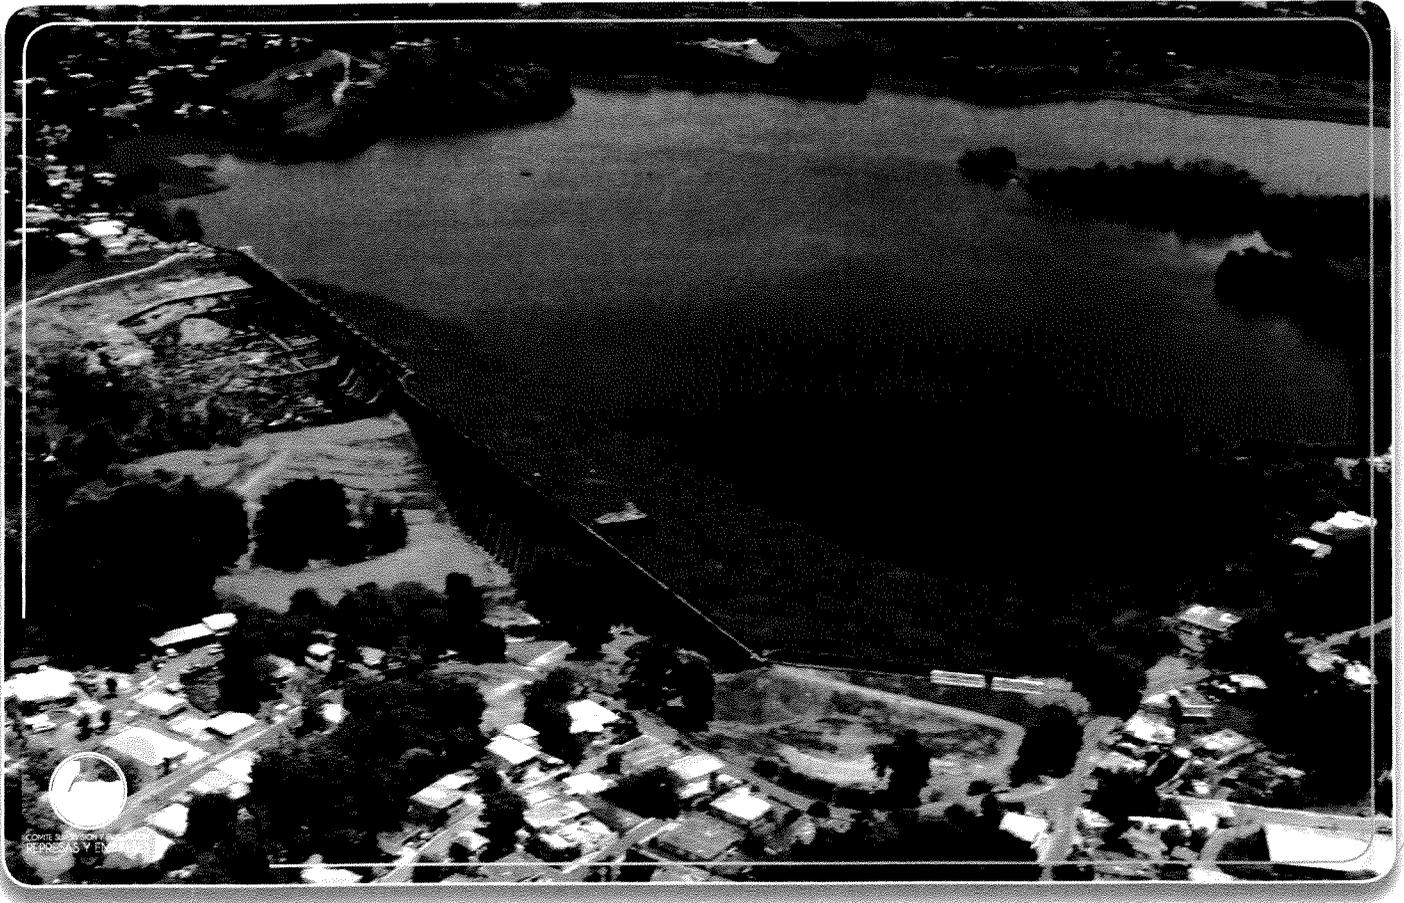
## REPRESA GUAYABAL

- a. Fecha: 19 de marzo de 2010
- b. Dueño: Estado Libre Asociado (Administrada por Autoridad de Energía Eléctrica)
- c. Localización: Esta Represa está localizada, aproximadamente, a dos millas al norte del pueblo de Juana Díaz. Se llega a través de la carretera PR-149 entre Juana Díaz y Villalba.
- d. Descripción breve: Represa de hormigón tipo Ambursen de 120 pies de altura sobre el Río Jacaguas. Su capacidad normal de embalse es de 3,927 acre-pies. El agua de este embalse se utiliza principalmente para el sistema de riego del sureste. El canal de Juana Díaz, que sale desde la Represa, provee agua a 14,000 acres de tierra.
- e. Observación: No se encontraron indicios aparentes de riesgo a la integridad de la Represa.
- f. Recomendación: La Autoridad de Energía Eléctrica debe realizar un programa de inspecciones y mantenimiento.

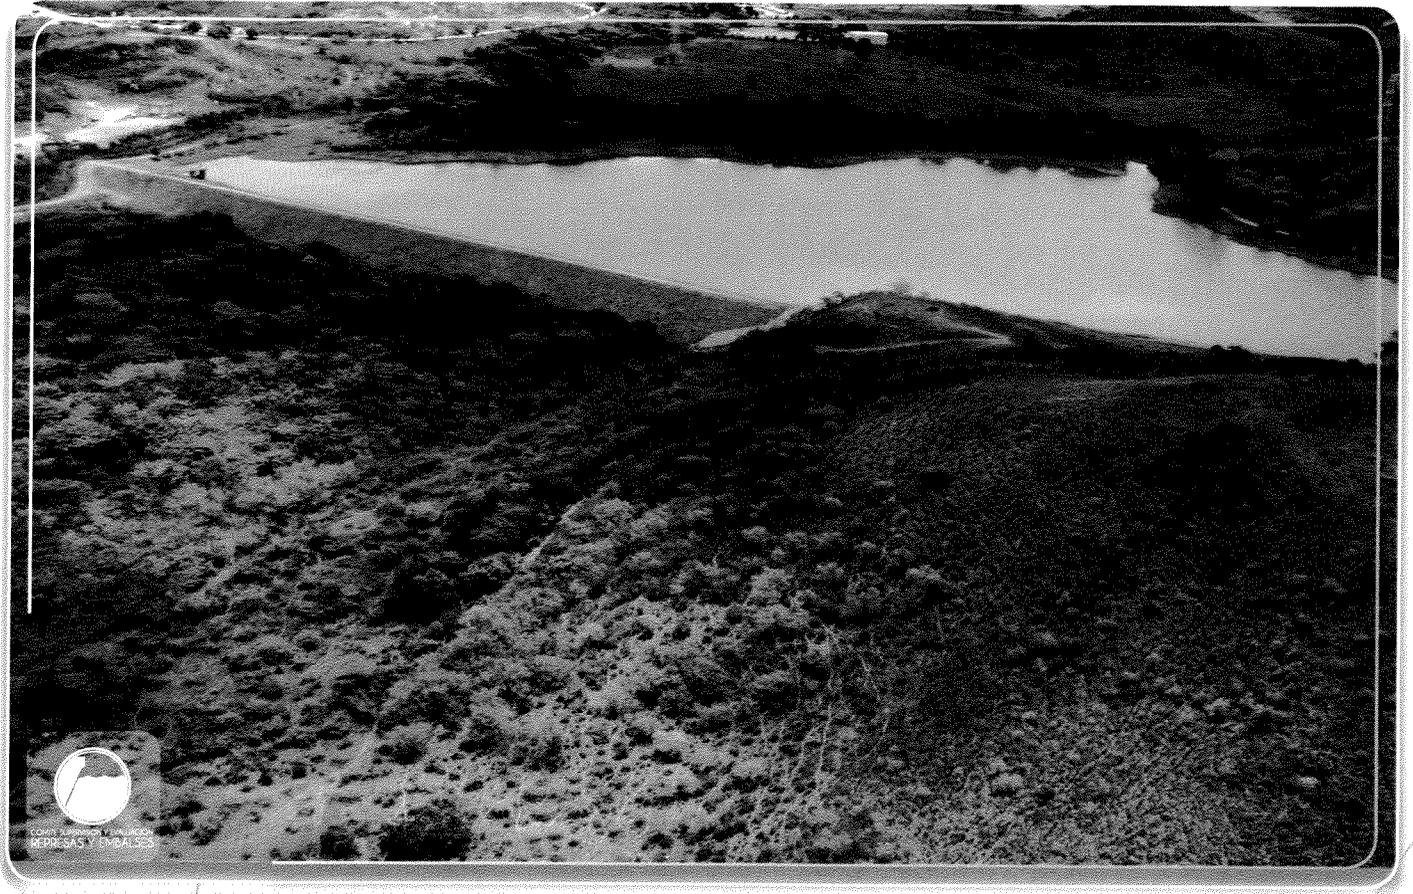
## REPRESA MELANIA

- a. Fecha: 23 de abril de 2010
- b. Dueño: Estado Libre Asociado (Administrada por Autoridad de Energía Eléctrica)
- c. Localización: Esta Represa está localizada a menos de una milla al oeste de Guayama y forma parte del sistema de riego del sureste.
- d. Descripción breve: El Lago es formado por una larga represa de tierra de apenas 36 pies de altura sobre la Quebrada Ana Melania y 1,144 pies de largo. Tiene una capacidad de 312 acre-pies. Es un eslabón importante de la Sección Este del servicio de irrigación para la Costa Sur que cubre la región desde Patillas hasta Salinas.
- e. Observación: No se encontraron condiciones que pongan en peligro inmediato la integridad de la Represa.
- f. Recomendación: La Autoridad de Energía Eléctrica debe establecer un programa de inspecciones y mantenimiento.

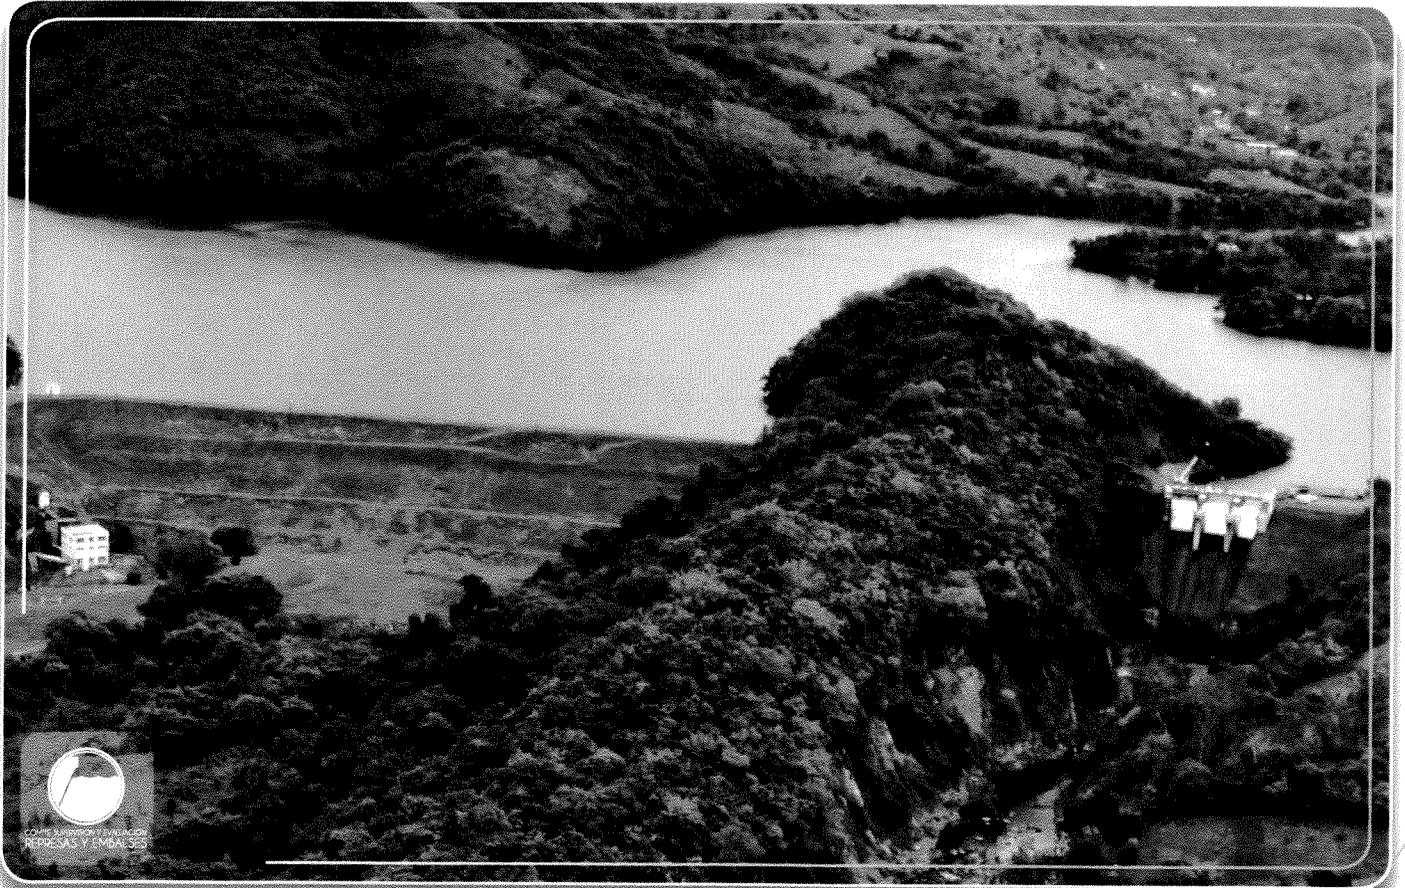
## REPRESA PATILLAS

- a. Fecha: 16 de junio de 2010
- b. Dueño: Estado Libre Asociado (Administrada por Autoridad de Energía Eléctrica)
- c. Localización: Esta Represa está localizada a una milla al noroeste del pueblo de Patillas. Se llega a la misma por las carreteras PR-184 y PR-181. Pertenecer al Estado Libre Asociado de Puerto Rico y es administrada por la Autoridad de Energía Eléctrica.

- d. Descripción breve: El Lago está formado por una represa de tierra de 127 pies de altura en el cauce del Río Grande de Patillas. Su capacidad normal de embalse es de 14,305 acre-pies. Sus aguas son utilizadas para el sistema de riego del sureste. Además del terraplén está el aliviadero, el cual es en hormigón y está compuesto por tres compuertas.

- e. Observación: No se encontraron condiciones que pongan en peligro inmediato la integridad de la Represa.
- f. Recomendación: La Autoridad de Energía Eléctrica debe mantener limpios los drenajes de la galería. Además, debe establecer un programa de inspecciones periódicas y mantenimiento.
