**INFORME ANUAL AL GOBERNADOR
Y A LA LEGISLATURA DEL
GOBIERNO DE PUERTO RICO
2019-2020**

**Comité de Supervisión y Evaluación
Programa Estatal de Inspección y
Reglamentación para la Seguridad de
Represas y Embalses**

**COMITÉ DE SUPERVISIÓN Y EVALUACIÓN
REPRESAS Y EMBALSES
PROGRAMA ESTATAL DE INSPECCIÓN Y REGLAMENTACIÓN PARA
LA SEGURIDAD DE REPRESAS Y EMBALSES**

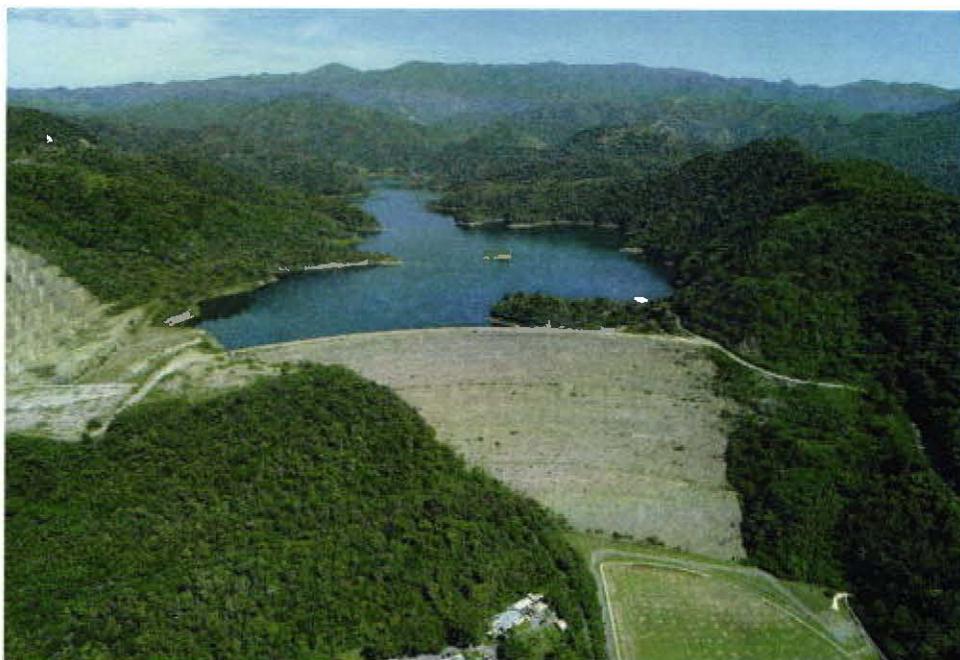
Represa Cerrillos (DRNA)

HALLAZGOS Y RECOMENDACIONES: Reparar el panel de control de la compuerta baja y el sistema de lectura remota de los piezómetros. Realizar las lecturas de piezómetro de manera manual y hacer mensura de los monumentos laterales y horizontales. Recortar y mantener controlado el crecimiento de la vegetación y árboles en los estribos y taludes aguas arriba y aguas abajo de la represa. Monitorear durante inspecciones mensuales las filtraciones y áreas de eflorescencia en la estructura de entrada e inspeccionar el túnel de salida y el revestimiento ("rip rap") del talud aguas abajo de la represa. Reparar el sistema de alumbrado, el teléfono de emergencia y las luces de emergencias de la torre de entrada. La grúa en el cuarto de válvulas debe ser reparada. Reemplazar las instrumentaciones de monitoreo sísmico y acelerógrafos.

Se debe establecer un programa de inspección y mantenimiento mensual.

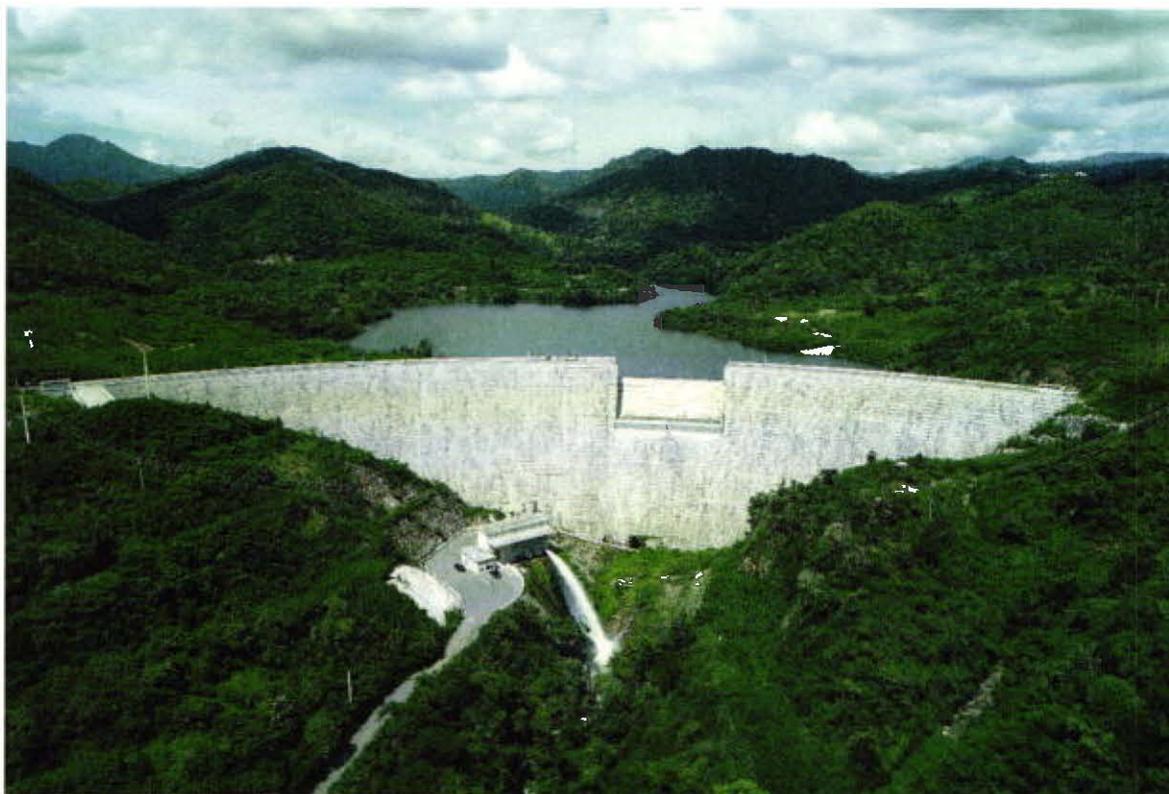
Represa Portugués (DRNA)

HALLAZGOS Y RECOMENDACIONES: La compuerta de entrada 1 y la válvula de cono fija 1 deben repararse. El sistema de lecturas remotas de filtraciones Parshall Flume y los instrumentos necesitan calibración. Las instrumentaciones de movimiento sísmico necesitan reemplazarse. Deben recortar y mantener controlado, en todo momento, el crecimiento de la vegetación en los estribos. Monitorear las áreas con eflorescencia en la galería y las filtraciones en la cara aguas abajo de la represa.

Se debe establecer un programa de inspección y mantenimiento mensual.

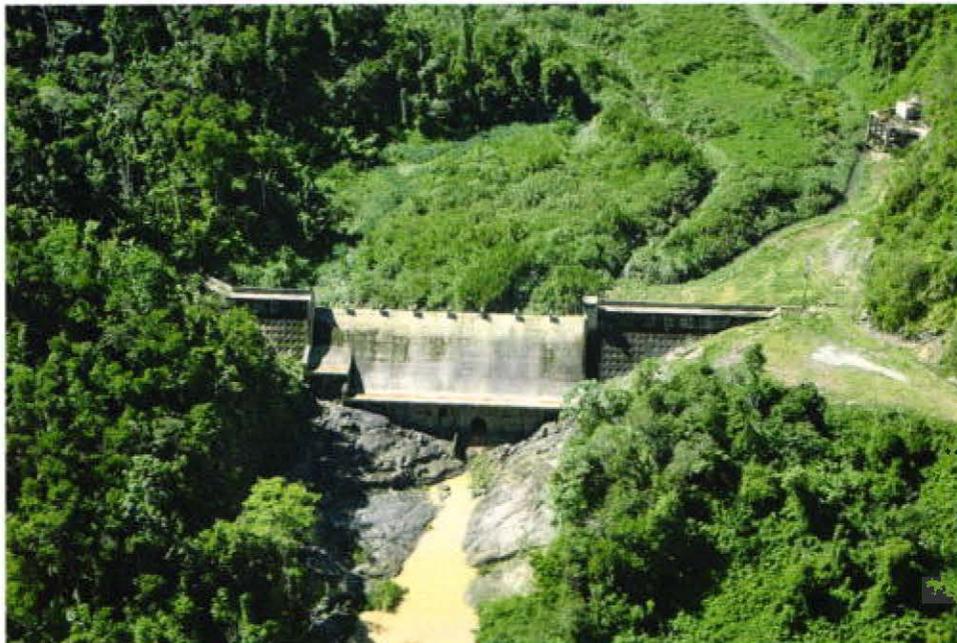
Represa Yahuecas (AEE)

HALLAZGOS Y RECOMENDACIONES: Realizar estudio hidrológico/hidráulico para verificar la capacidad del aliviadero para manejar el "Probable Maximum Flood". Limpiar y restaurar los drenajes de fundación. Instalar monumentos y realizar mensura. Instalar parrilla y limpiar la estructura de entrada, "trash rack" y sistema operacional de la compuerta debe repararse. Se debe considerar dragado, especialmente en la estructura de entrada. El sistema operacional de la compuerta de desfogue debe repararse. Restablecer el servicio eléctrico en el cuarto de operación. La vegetación en los estribos y el acceso a la torre de entrada debe cortarse y controlar su crecimiento. Controlar la erosión en los estribos.

Se debe establecer un programa de inspección y mantenimiento.

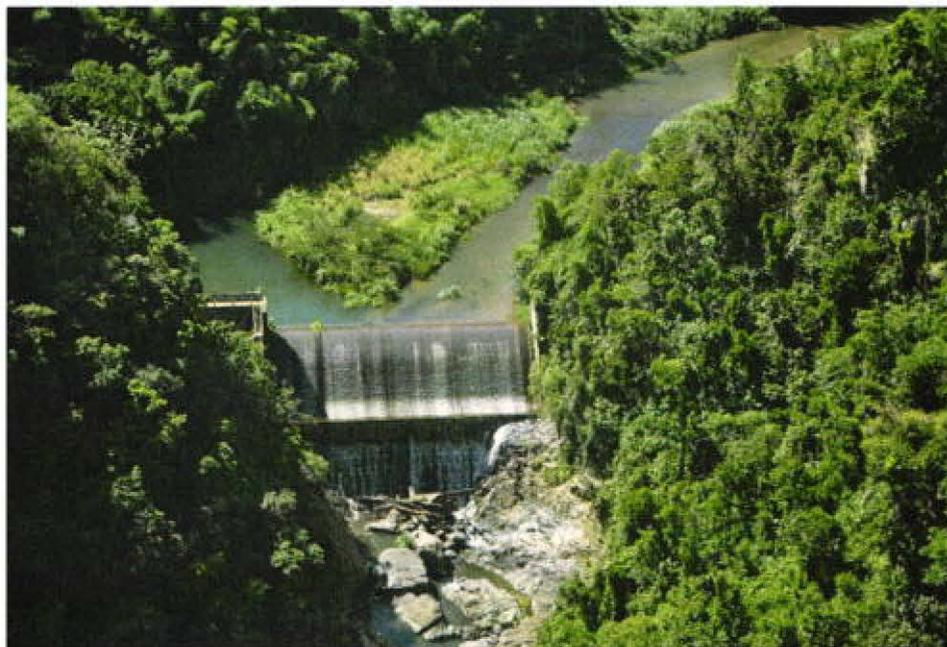
Represa Adjuntas (AEE)

HALLAZGOS Y RECOMENDACIONES: Se deben considerar dragado mecánico. Instalar monumentos para realizar mensura. Reparar el sistema operacional de la compuerta de desfogue. Limpiar y restaurar los drenajes de fundación. Reparar la filtración en la galería y monitorear durante inspecciones mensuales las áreas con eflorescencia. Implementar un programa de desfogue mensual para prevenir y controlar la acumulación de sedimentación. Limpiar la estructura de entrada y cortar la vegetación. Reparar el "trash rack" y el sistema operacional de la compuerta de entrada. Instalar verja y portón para evitar la entrada de personas ajenas a la AEE. Instalar rotulación de seguridad en las instalaciones. Restablecer el sistema eléctrico. Limpiar, inspeccionar y reparar el túnel según sea necesario. Cortar y mantener controlado el crecimiento de la vegetación en todo momento.

Se debe establecer un programa de inspección y mantenimiento.

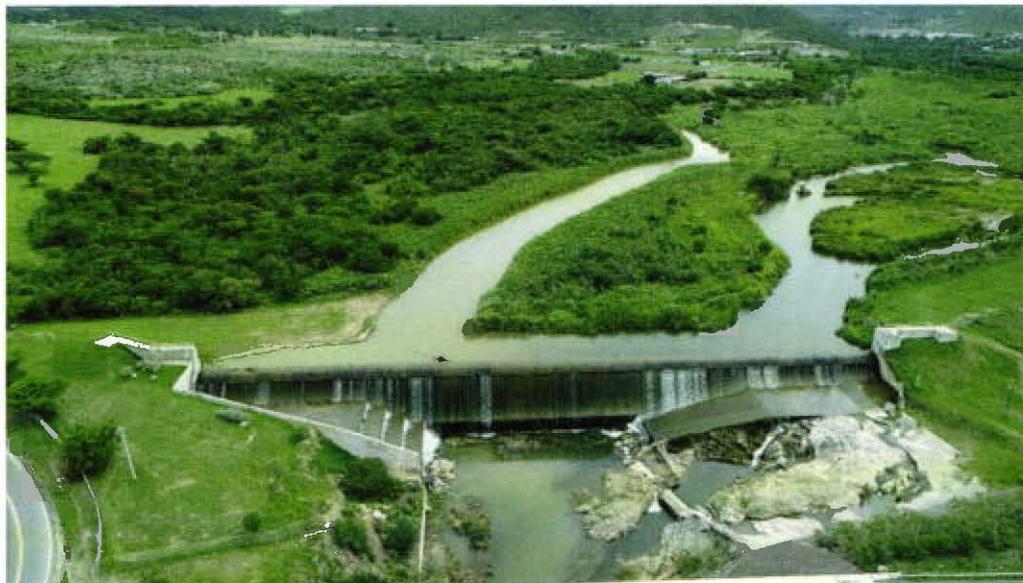
Represa Coamo (AEE)

HALLAZGOS Y RECOMENDACIONES: Monitorear las grietas en el contrafuerte. Llevar un expediente de la localización, largo, profundidad, ancho y cualquier otra característica relevante. Marcar los límites de las grietas. Monitorear con regularidad la cresta y vertedor aguas abajo de la represa. Deben consultar con un ingeniero cualificado que evalúe las condiciones de la represa y haga recomendaciones. Reemplazar material erosionado del estribo izquierdo aguas abajo de la represa. Realizar mensura para determinar algún movimiento vertical y horizontal de la represa. Deben considerar dragado mecánico. Cortar y controlar crecimiento de los arbustos en el dique.

Se debe establecer un programa de inspección y mantenimiento.

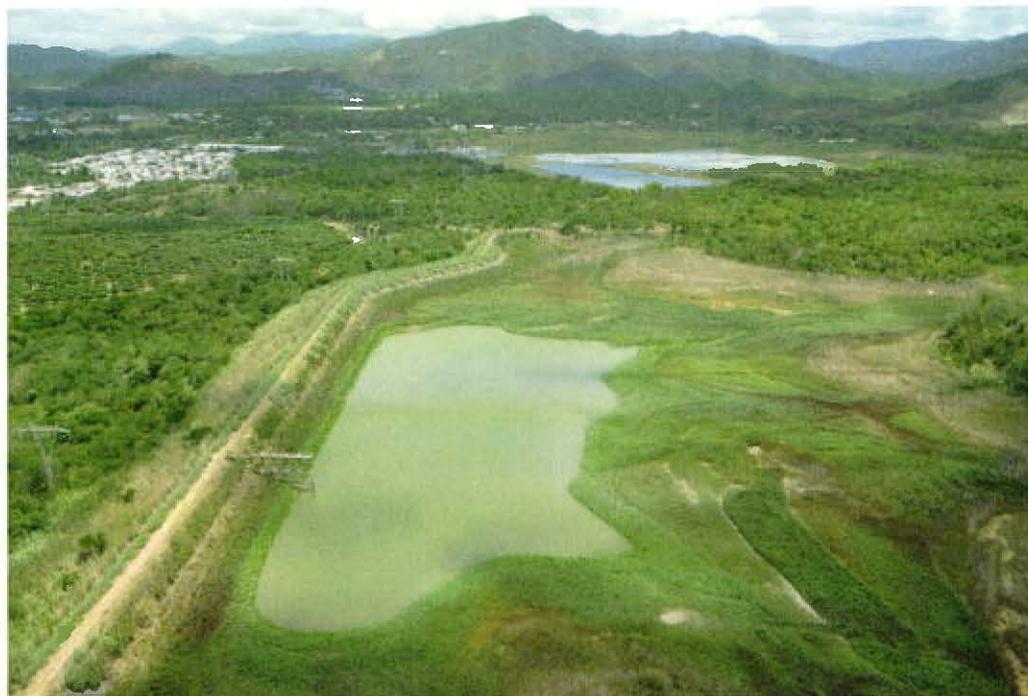
Represa Ponceña (Sucesión Serrallés)

HALLAZGOS Y RECOMENDACIONES: Instalar monumentos para hacer mensura y determinar movimiento vertical y horizontal de la represa. Mantener la vegetación de los taludes y estribos recortados. Árboles y vegetación en la entrada al aliviadero deben podarse y controlar su crecimiento. Reparar la estructura de salida. Discutir el Plan de Acción de Emergencias vigente con las agencias de manejo de emergencias correspondientes.

Se debe establecer un programa de inspección y mantenimiento.

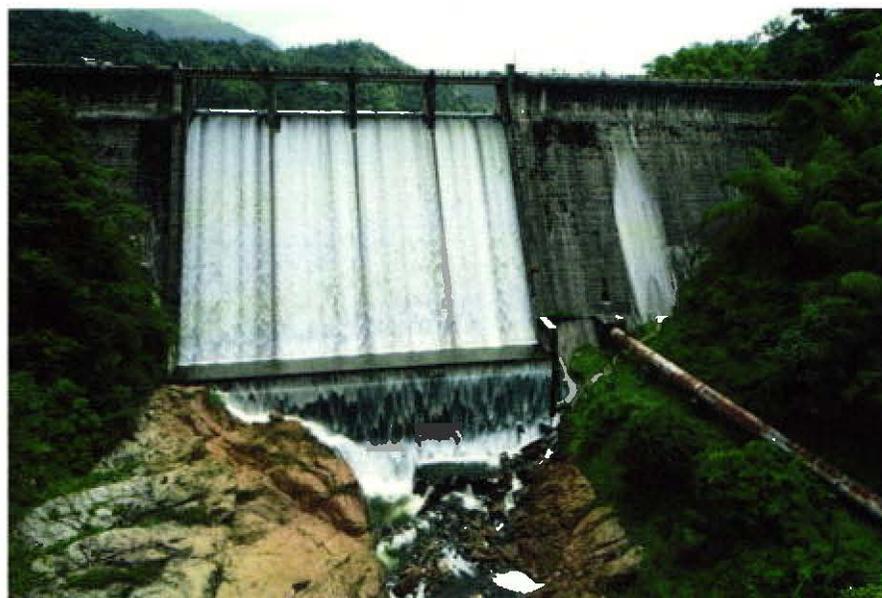
Represa Caonillas (AEE)

HALLAZGOS Y RECOMENDACIONES: Inspeccionar y limpiar los "uplift pressure well" y el canal de drenaje de la galería. Darle especial atención al equipo operacional de válvulas y compuertas de desfogue y descarga, "trash rack", drenajes, para garantizar su buen funcionamiento. Recortar y mantener controlada la vegetación en los estribos. Realizar mensura para determinar cualquier movimiento vertical u horizontal de la represa. Instalar rotulación de seguridad. Limpiar y pintar escaleras y pasamanos. Reparar el sistema de comunicación de emergencias en la galería. Identificar válvulas del "penstock" y desfogue. Colocar en la pared las instrucciones operacionales del sistema hidráulico. Remover vegetación, escombros y basura del estribo izquierdo y del portón de acceso aguas abajo de la represa. Monitorear áreas con eflorescencia durante las inspecciones mensuales.

Se debe establecer un programa de inspección y mantenimiento.

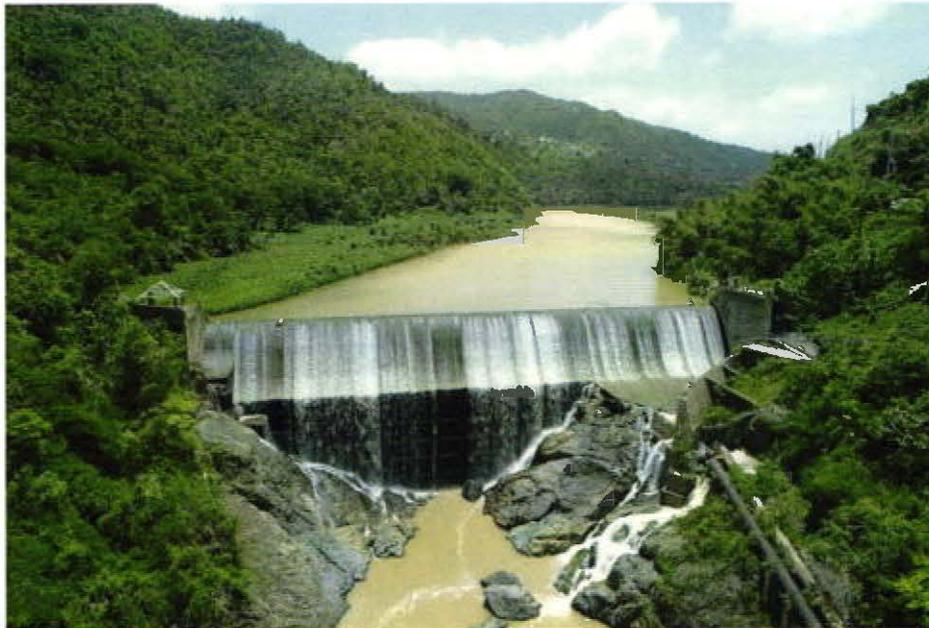
Represa Comerío II (Municipio Comerío)

HALLAZGOS Y RECOMENDACIONES: Recortar y mantener controlada la vegetación. Reparar el sistema de operación de la compuerta de desfogue y el sistema de iluminación. El acceso a la represa, galería, estribos, paredes guías y secciones "non overflow" deben limpiarse y mantenerse libre de obstrucciones y vegetación. Reparar liqueo del "penstock" en la estructura de salida. Reemplazar pasamanos en la galería y secciones de "non overflow". Hacer mensura para determinar cualquier movimiento vertical u horizontal de la represa. Instalar rotulación de seguridad y regla para medir la elevación de la superficie de agua del embalse. Monitorear áreas con acero de refuerzo expuesto y eflorescencia en la galería. El agua que proviene de la carretera y corre a lo largo del estribo izquierdo aguas abajo debe redirigirse.

Se debe establecer un programa de inspección y mantenimiento.

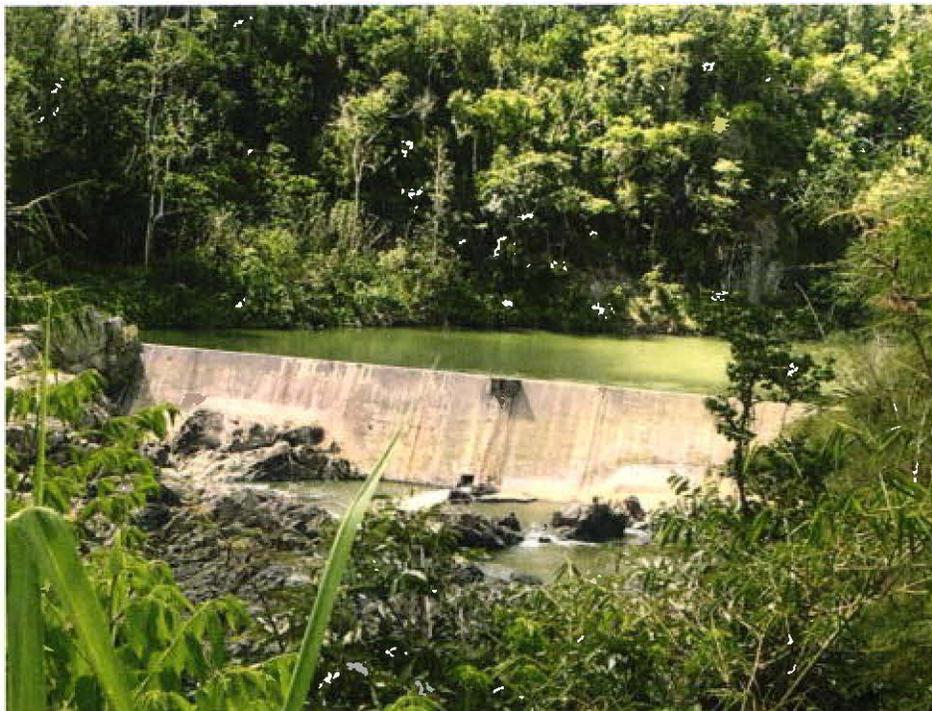
Represa Comerío I (Municipio Comerío)

HALLAZGOS Y RECOMENDACIONES: No hay acceso a la misma. Debido a la densa vegetación, la inspección no pudo realizarse, especialmente en el área de los estribos. Estaremos coordinando otra fecha.

Se debe establecer un programa de inspección y mantenimiento de carácter urgente.

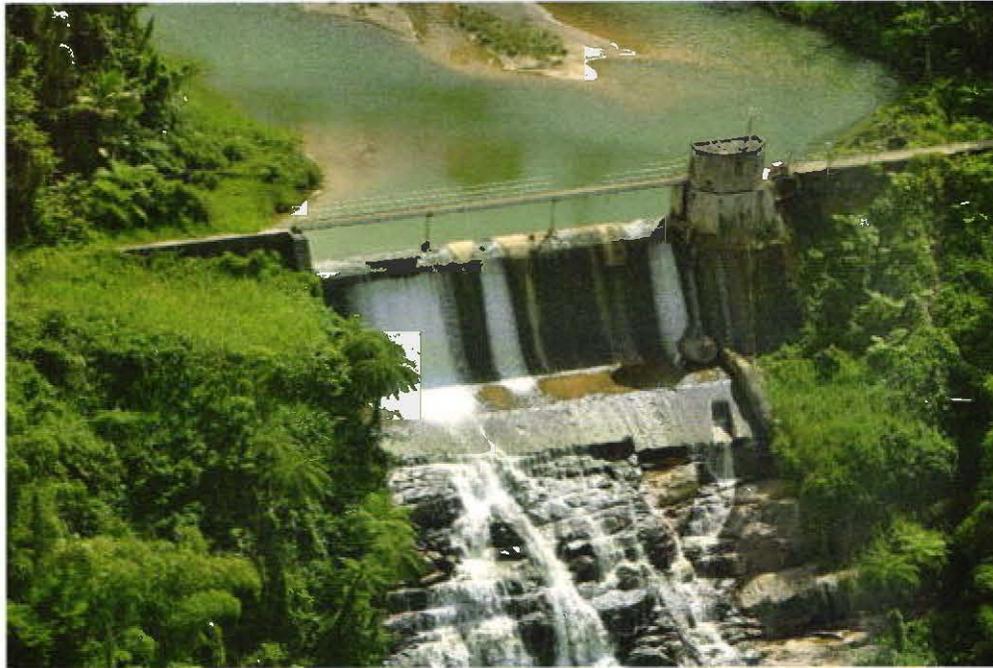
Represa Icacos (AEE)

HALLAZGOS Y RECOMENDACIONES: Dar especial atención al equipo operacional, válvulas, compuertas, para garantizar su buen funcionamiento. Recortar y mantener controlada la vegetación en todo momento. Reparar el sistema operacional de la compuerta de desfogue. Reparar y limpiar el acceso a la represa. Reemplazar pasamanos del puente de la represa y de la estructura de derivación de Prieto. Realizar mensura para determinar movimiento vertical u horizontal de la represa. Instalar rotulación de seguridad. Monitorear en la erosión del estribo izquierdo de la represa Icacos y el liqueo en la válvula de la estructura de derivación de Prieto. Instalar portón en la estructura de derivación de Prieto. Se debe considerar dragado mecánico. Reparar las grietas en la cresta de la represa Icacos.

Se debe establecer un programa de inspección y mantenimiento.

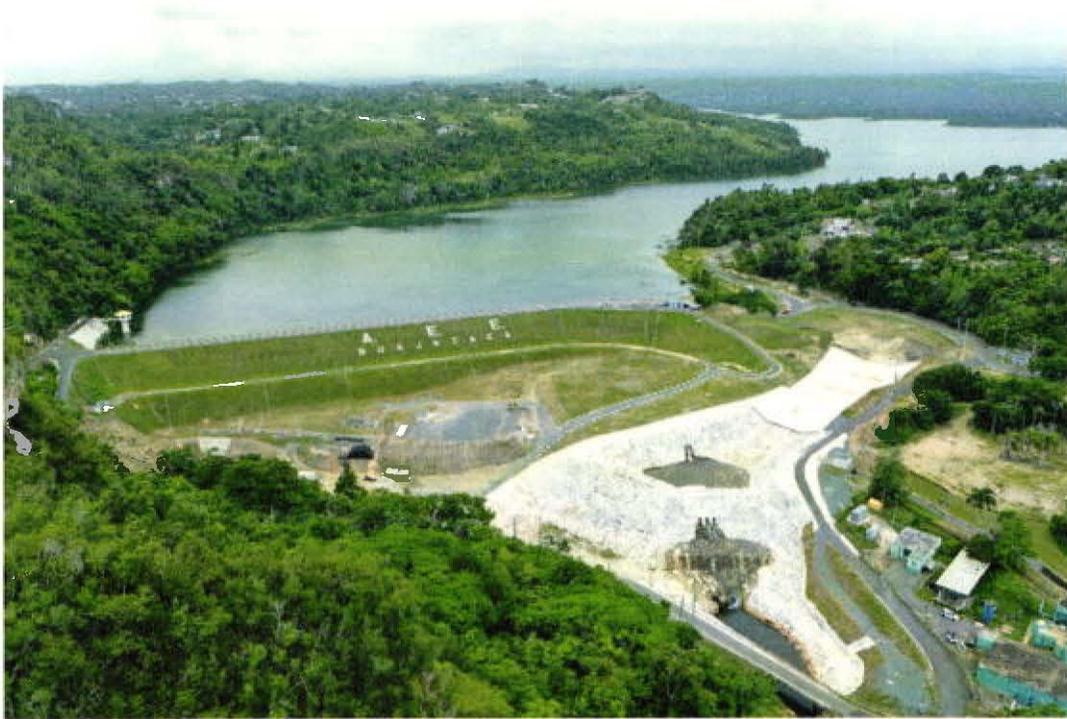
Represa Guajataca (AEE)

HALLAZGOS Y RECOMENDACIONES: El liqueo del tubo de flujo mínimo y las válvulas para ecualizar deben ser reparadas. Construir un vertedor e instalar regla en la entrada al túnel para medir filtración. Reemplazar panel de control de la compuerta del canal e instalar medidor de flujo. Monitorear desplazamiento del muro izquierdo del aliviadero. Se recomienda la instalación de piezómetro e inclinómetro en el área del SPP-17B.

Continuar con el programa de inspección y mantenimiento mensual.

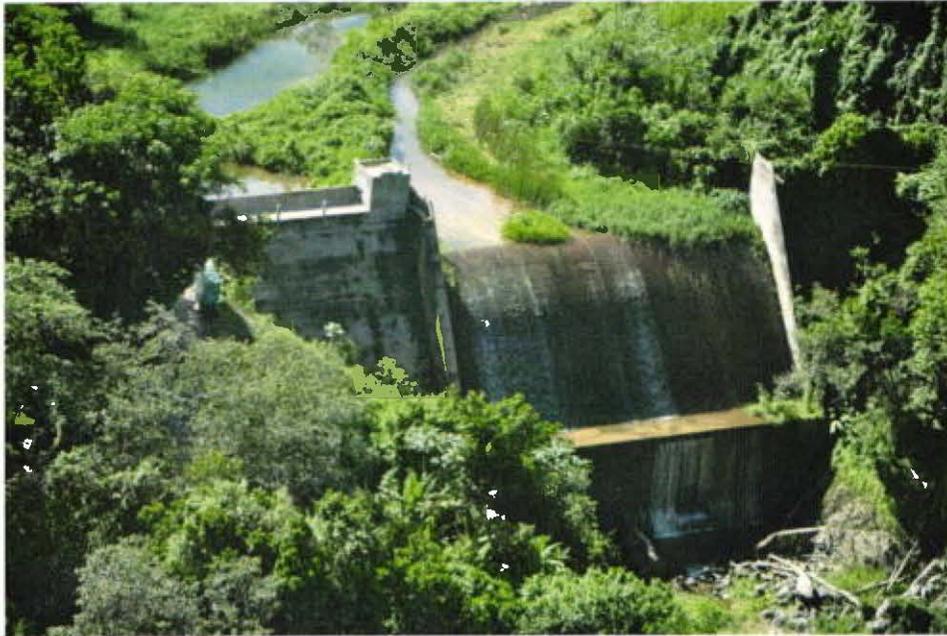
Represa Viví (AEE)

HALLAZGOS Y RECOMENDACIONES: Enfatizar en el mantenimiento a los drenajes de fundación y a la protección del equipo operacional. Cortar y controlar, en todo momento, el crecimiento de la vegetación en los estribos y entrada de la represa. Instalar monumentos para realizar mensura y determinar movimiento vertical u horizontal de la represa. Deben considerar trabajos de dragado mecánico, especialmente en la estructura de entrada. Reparar el "trash rack" y la compuerta de entrada y de desfogue. Relocalizar un cable eléctrico en la sección "non overflow"; está a baja altura. Instalar rotulación de seguridad, verja y portones. El liqueo en el estribo izquierdo debe ser monitoreado en las inspecciones mensuales.

Se debe establecer un programa de inspección y mantenimiento.

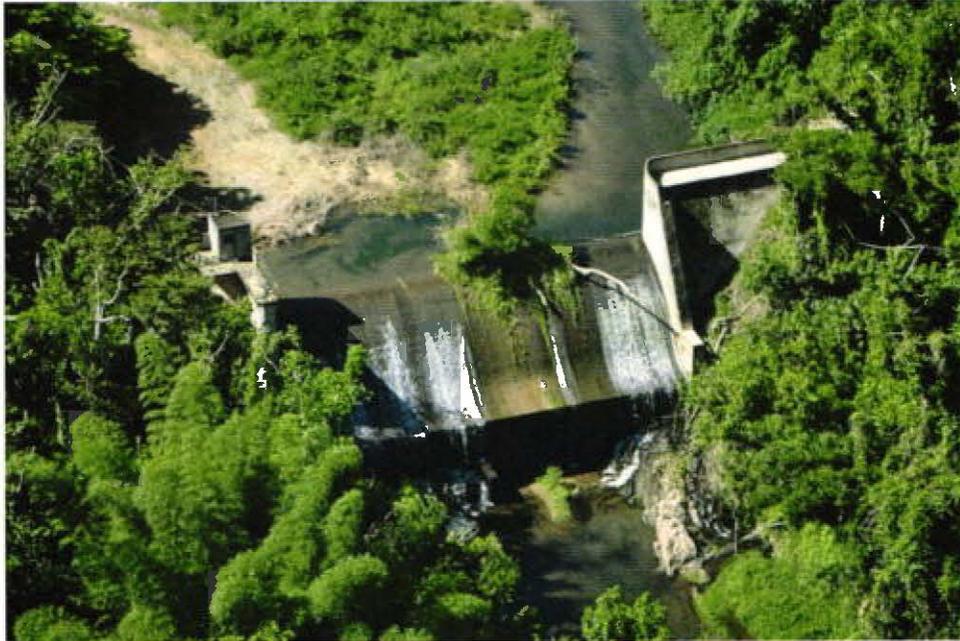
Represa Pellejas (AEE)

HALLAZGOS Y RECOMENDACIONES: Enfatizar en el mantenimiento de los drenajes de fundación (limpiarlos y restaurarlos, de ser necesario) y equipos operacionales. Las válvulas y compuertas deben ser operadas manualmente para garantizar su funcionalidad. Instalar monumentos verticales y horizontales para realizar mensura. Se deben considerar trabajos de dragado, especialmente en la estructura de entrada. Reparar el "trash rack" y el sistema operacional de la compuerta. Instalar rotulación de seguridad en las facilidades. Reparar pasamanos en la sección de "non overflow". Mejorar el camino de acceso a la represa. El túnel Pellejas-Vivi debe ser inspeccionado. Podar y controlar el crecimiento de la vegetación en los estribos y acceso a la represa.

Se debe establecer un programa de inspección y mantenimiento.

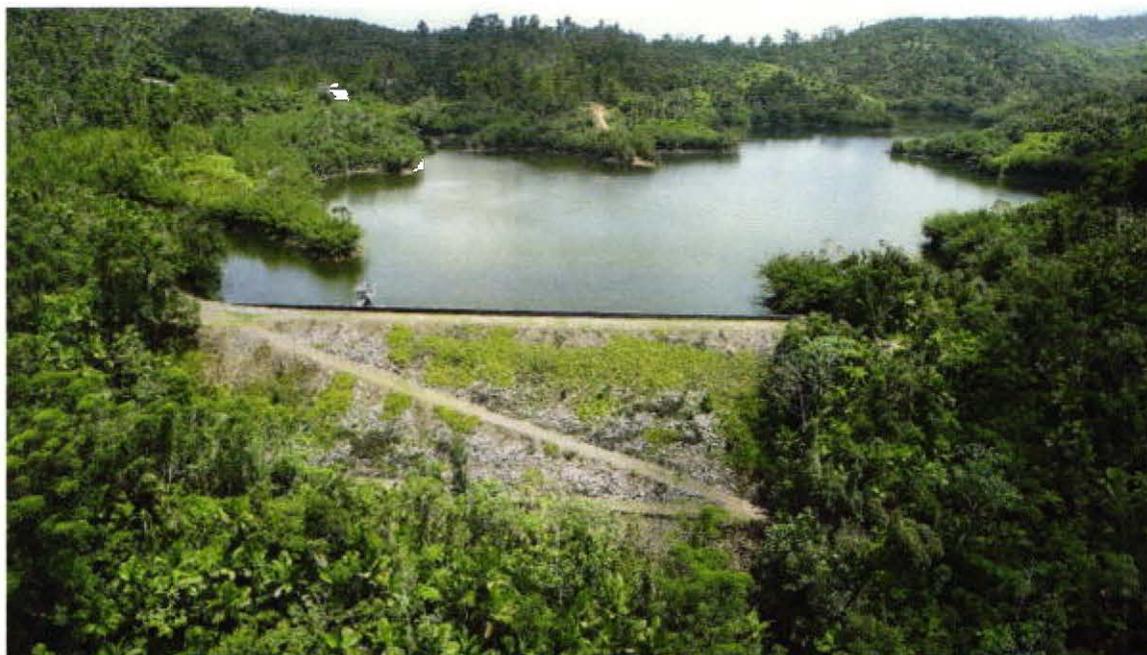
Represa Guineo (AEE)

HALLAZGOS Y RECOMENDACIONES: Reemplazar revestimiento ("Rip Rap") talud aguas abajo. Limpiar y restaurar los vertedores al pie de la represa e instalar una regla y tomar lecturas durante las inspecciones mensuales. Reparar verja del aliviadero y remover la vegetación. Monitorear los liqueos dentro del túnel del aliviadero y el desplazamiento de la torre de entrada en las inspecciones mensuales. Realizar mensura de los monumentos verticales y horizontales. Mejorar acceso a la salida del túnel del aliviadero. Recortar y controlar vegetación en los estribos y taludes de la represa. Limpiar y pintar la torre de entrada.

Se debe establecer un programa de inspección y mantenimiento.

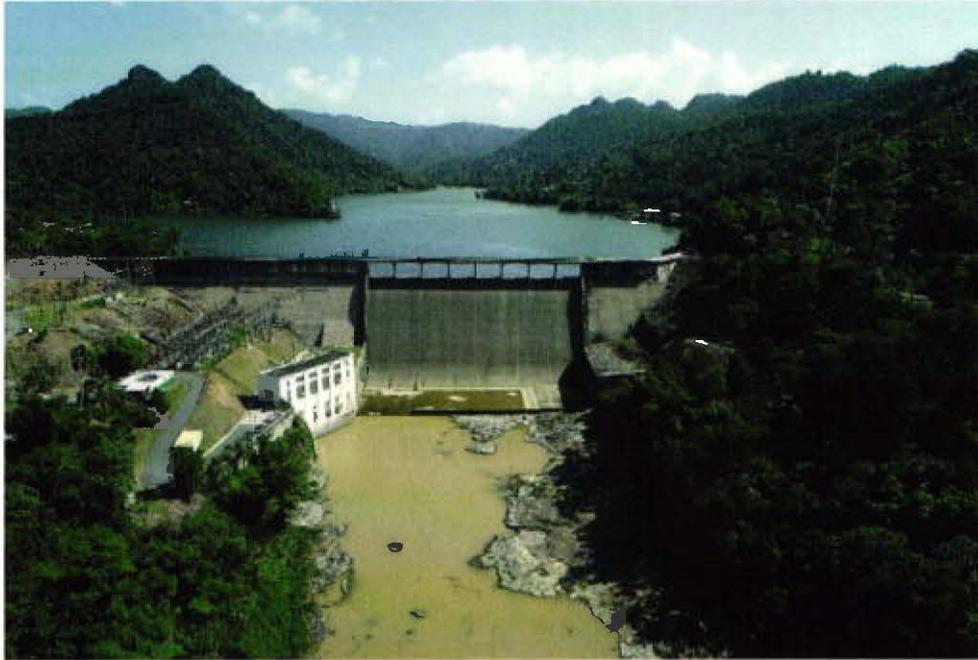
Represa Dos Bocas (AEE)

HALLAZGOS Y RECOMENDACIONES: Realizar mensura de los monumentos horizontales y verticales. Rehabilitar compuerta de desfogue. Limpiar piso de la galería. Recortar y controlar la vegetación en los estribos aguas arriba y aguas abajo. Deben instalar rótulos de seguridad en las facilidades. Observar y monitorear los cunetones dentro de la galería durante las inspecciones mensuales. Reparar la grúa en la estructura de entrada. Limpiar y pintar el cuarto de válvulas.

Se debe establecer un programa de inspección y mantenimiento.

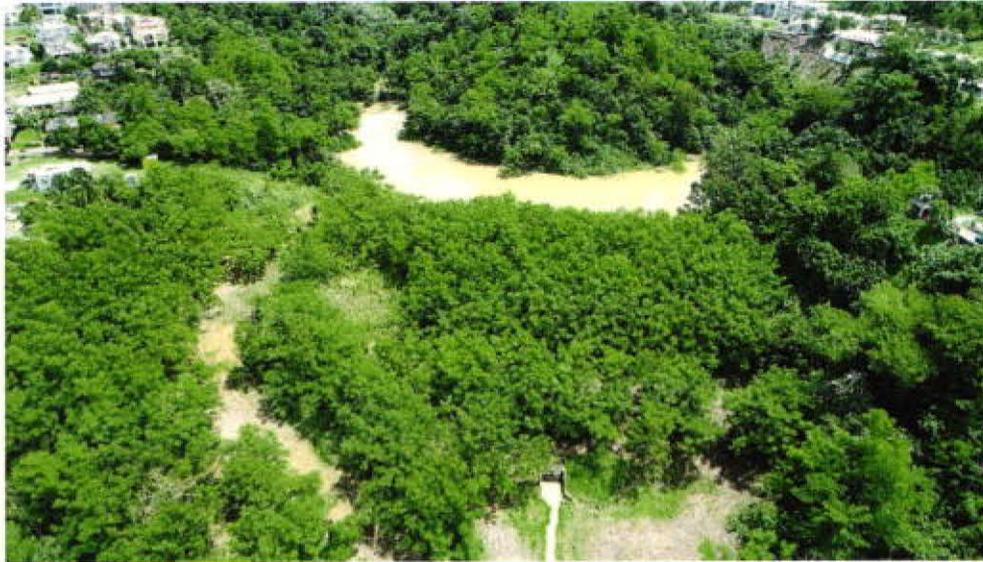
Represa Ajíes (DRNA)

HALLAZGOS Y RECOMENDACIONES: Encontramos árboles de hasta 5 y 6 pulgadas de diámetro en los estribos, taludes y cresta. Se observaron grietas en la superficie, probablemente por la sequía o las raíces de los árboles. Se pudo observar erosión en el estribo derecho aguas abajo. No hay manera de monitorear la elevación del embalse. No tiene regla ni medidor de US Geological Services. La estructura de salida necesita limpiarse y remover toda obstrucción en la misma. Había equinos dentro de las instalaciones. La verja y portón deben repararse. No hay rotulación de seguridad. No se pudo realizar la inspección completa. No se generó informe de inspección; se envió un escrito al presidente del comité, según establece la Ley 133.

Se debe establecer un proyecto mantenimiento y rehabilitación de carácter urgente.

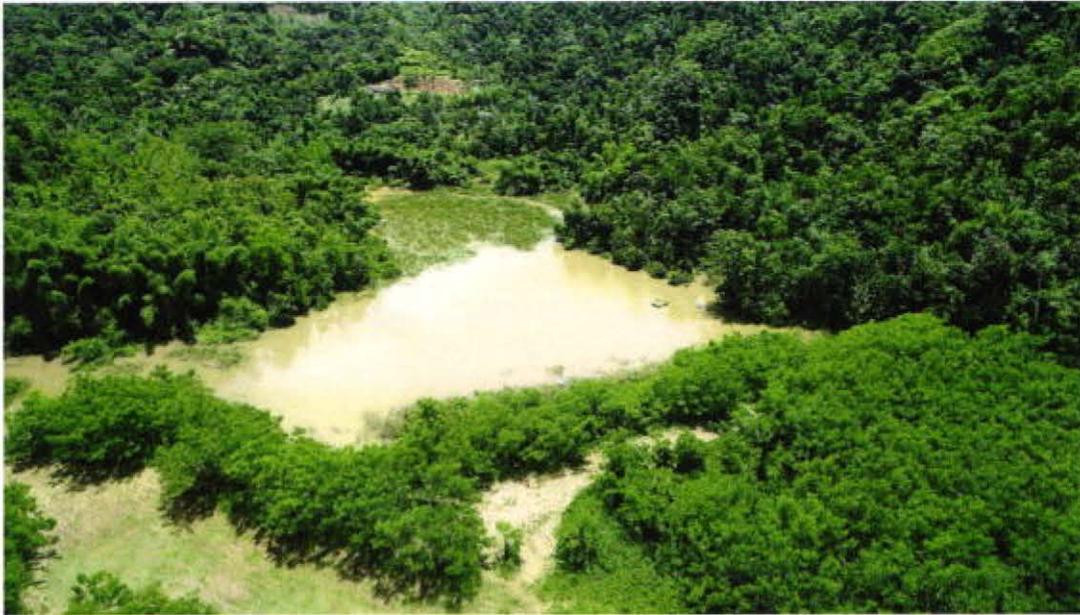
Represa Daguey (DRNA)

HALLAZGOS Y RECOMENDACIONES: Encontramos árboles de hasta 5 y 6 pulgadas de diámetro en los estribos, taludes y cresta. Se observaron grietas en la superficie, probablemente por la sequía o las raíces de los árboles. Se pudo observar erosión en la parte baja del aliviadero. Las estructuras de acceso y salida están obstruidas. Había caballos dentro de las instalaciones. La verja y portón deben repararse. No hay rotulación de seguridad. No se pudo realizar la inspección completa. No se generó informe de inspección; se envió un escrito al presidente del comité, según establece la Ley 133.

Se debe establecer un proyecto de mantenimiento y rehabilitación de carácter urgente.

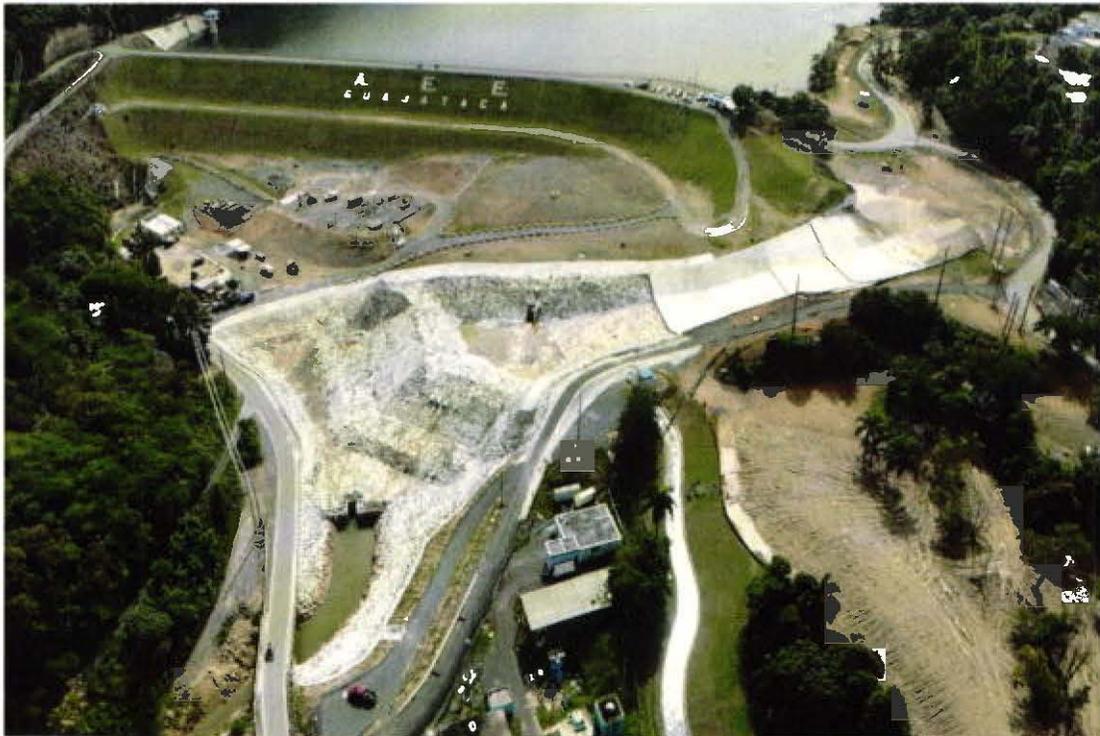
La represa Guajataca fue entregada el 22 de octubre de 2019 por el Cuerpo de Ingenieros del Ejército de los Estados Unidos. Los trabajos de mitigación y estabilización realizados ascendieron a los \$30 millones.
