AUTORIDAD PARA LAS ALIANZAS PÚBLICO-PRIVADAS DE PUERTO RICO

Auditoría

Aerostar Airport Holdings, LLC
Aeropuerto Internacional Luis Muñoz Marín
San Juan | Puerto Rico

12 de septiembre de 2023

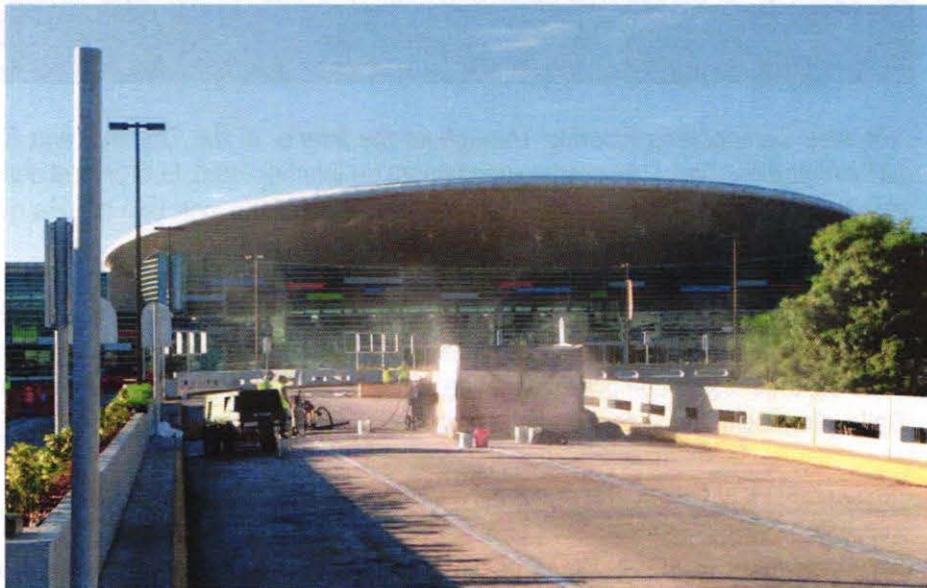
Ilustración 1: Reparación de vía de rodaje, 1 de 2

3. *"Repair Damaged Roadways and Markings, Curbs, and Walkways"* – se proveyeron dos órdenes de compra; una de mayo del 2013 y la otra de octubre del 2014.³²³ De estas, solo pudimos corroborar costos ascendentes a \$283,500 vis a vis los \$782,000, que indica el Arrendatario como costo total del proyecto. El Arrendatario suministró las siguientes fotos del proyecto:

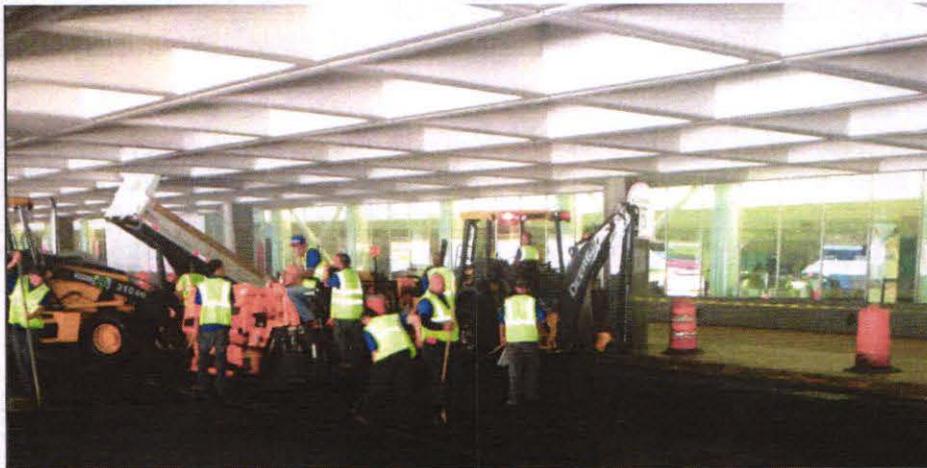
Ilustración 2: Reparación de vía de rodaje, 2 de 2

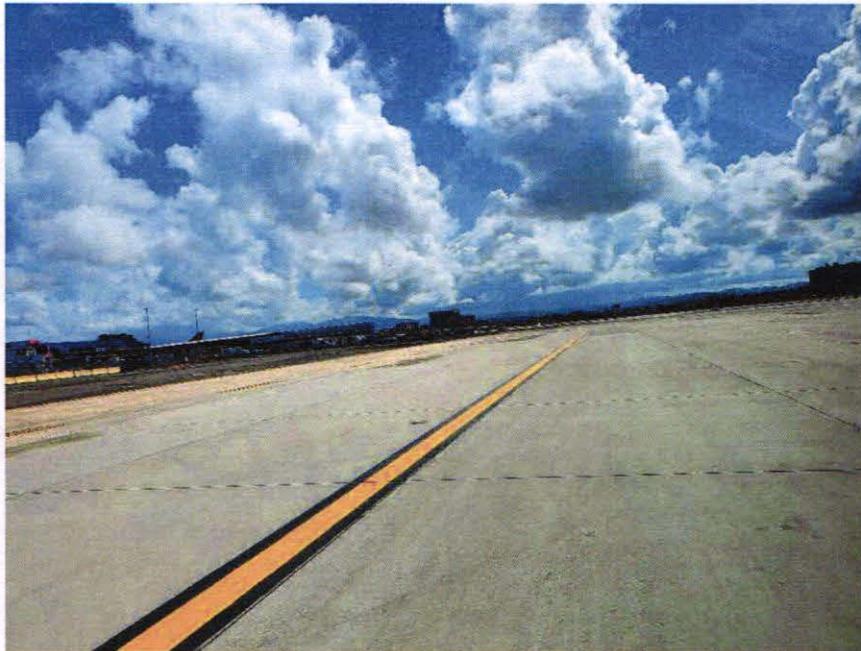
Ilustración 5: Sobre el Taxiway "N".

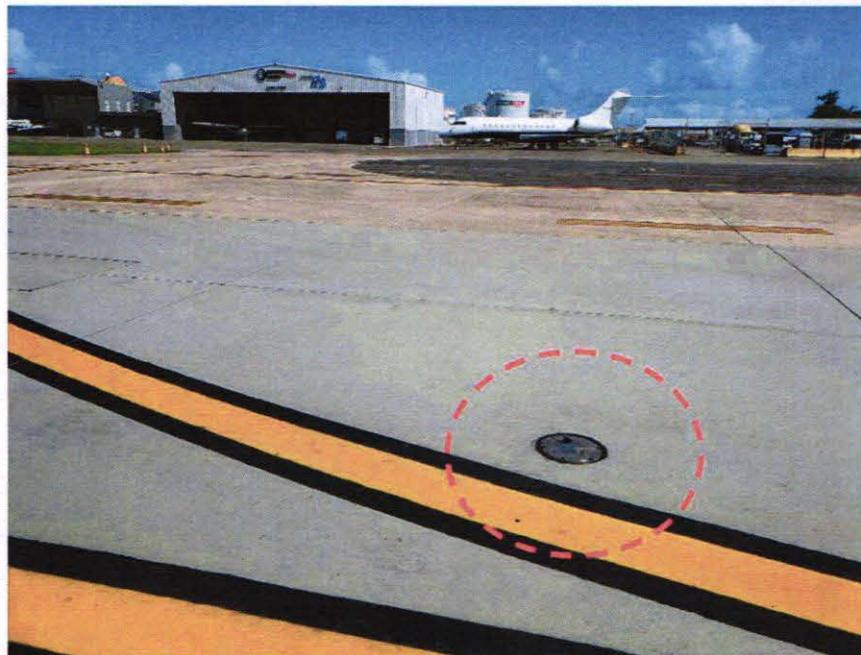
Ilustración 6: Luminaria sobre la superficie del Taxiway "N".

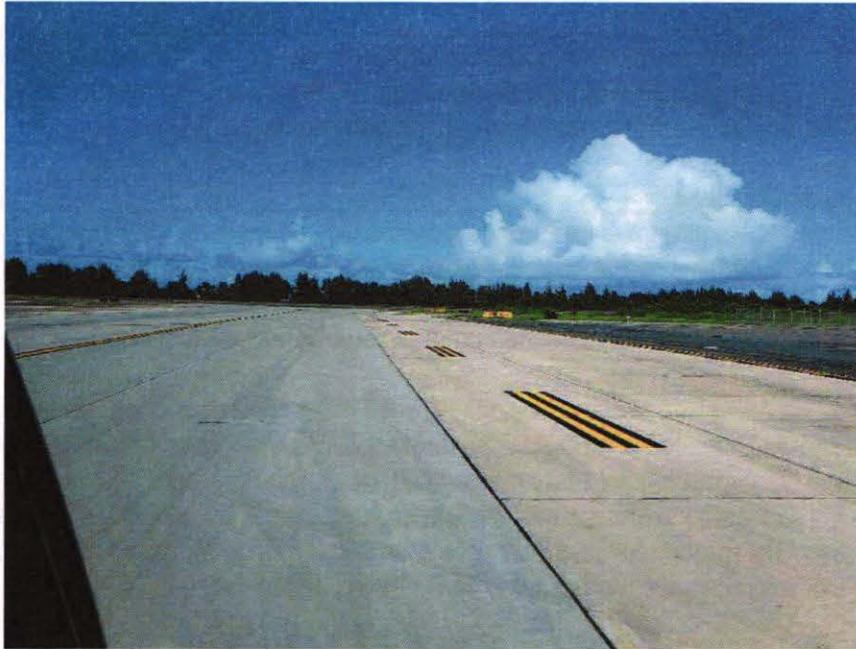
Ilustración 7: Vista de Taxiway "N" hacia Taxiway "S".

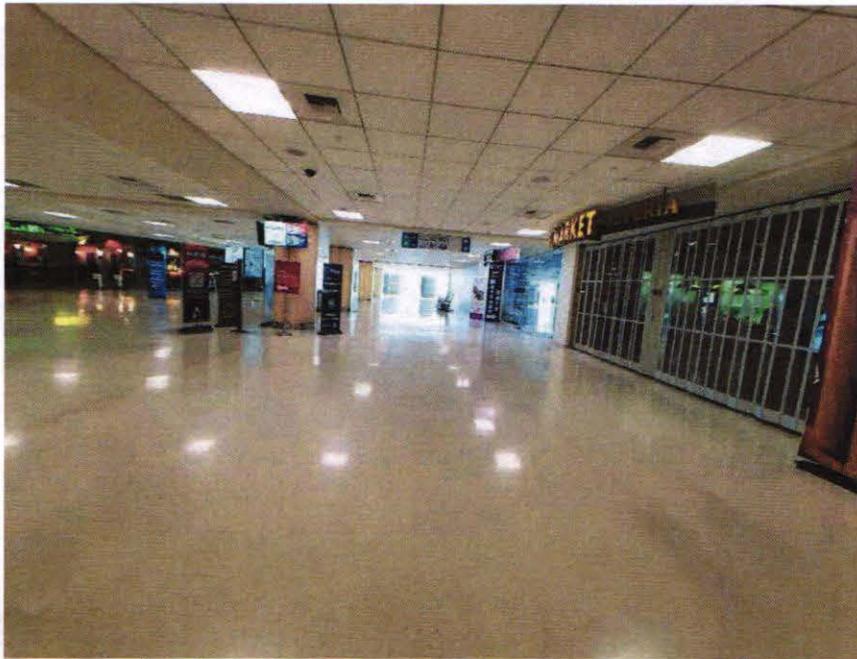
Ilustración 8: "Replace Deteriorating Flooring" – Pasillo entre Terminal "A" y "B".

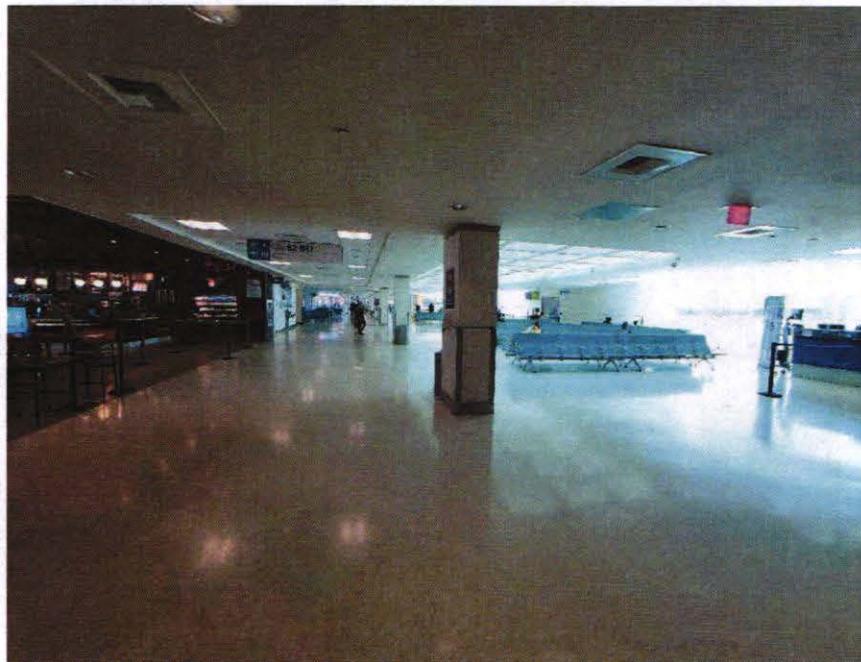
Ilustración 9: "Replace Deteriorating Flooring" Terminal "B"

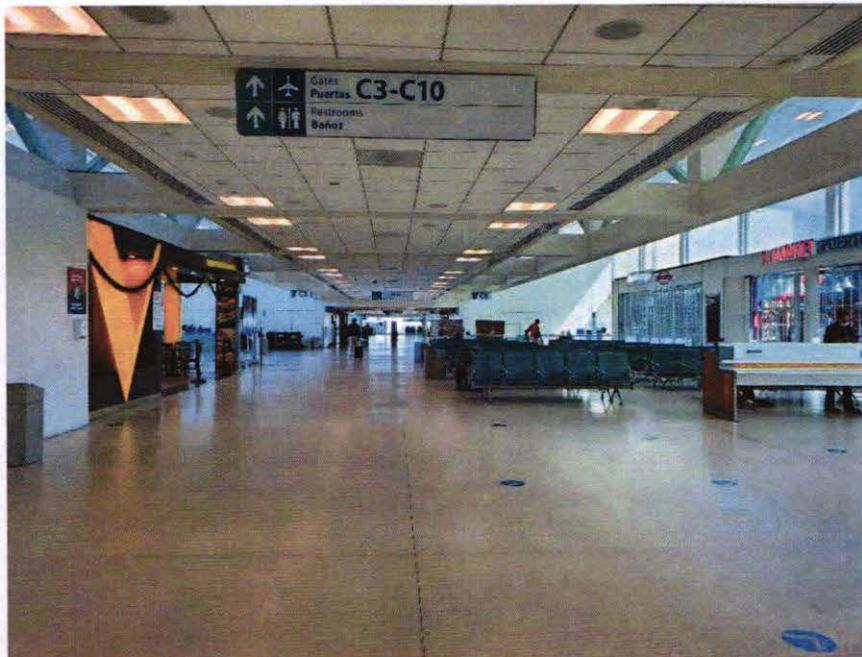
Ilustración 10: "Replace Deteriorating Flooring" Terminal "C"

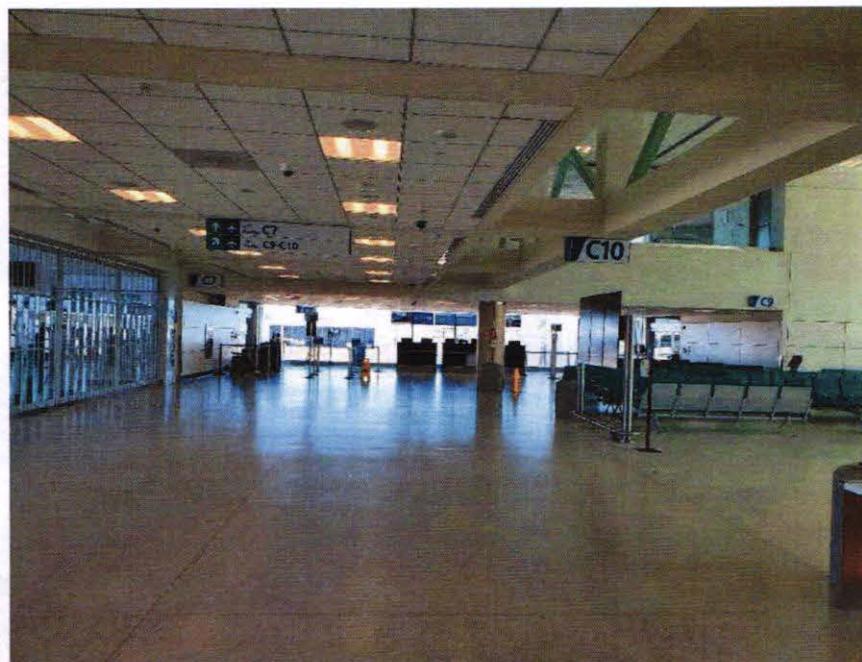
Ilustración 11: "Replace Deteriorating Flooring" – Final del Terminal "C"

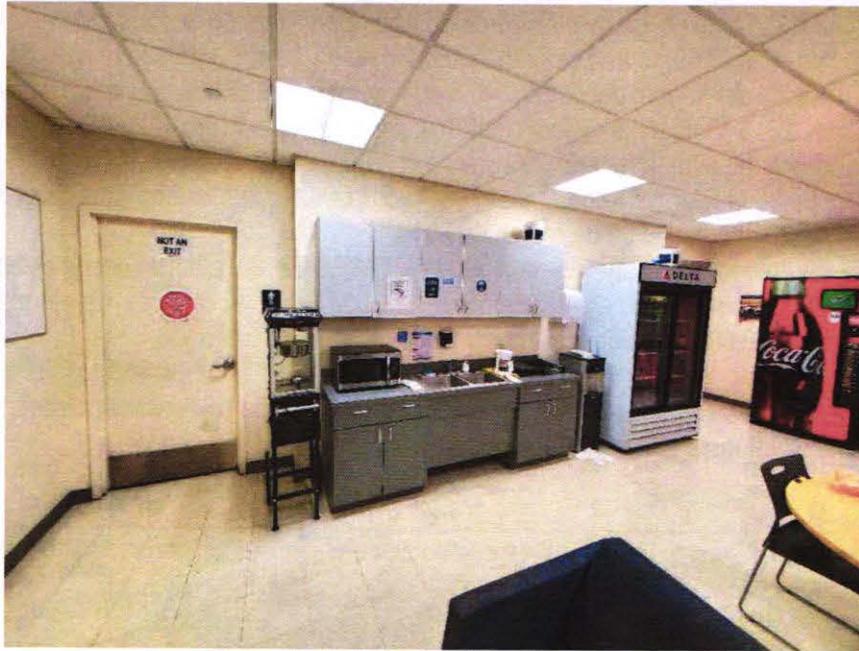
Ilustración 12: Delta – área de cocina y comedor

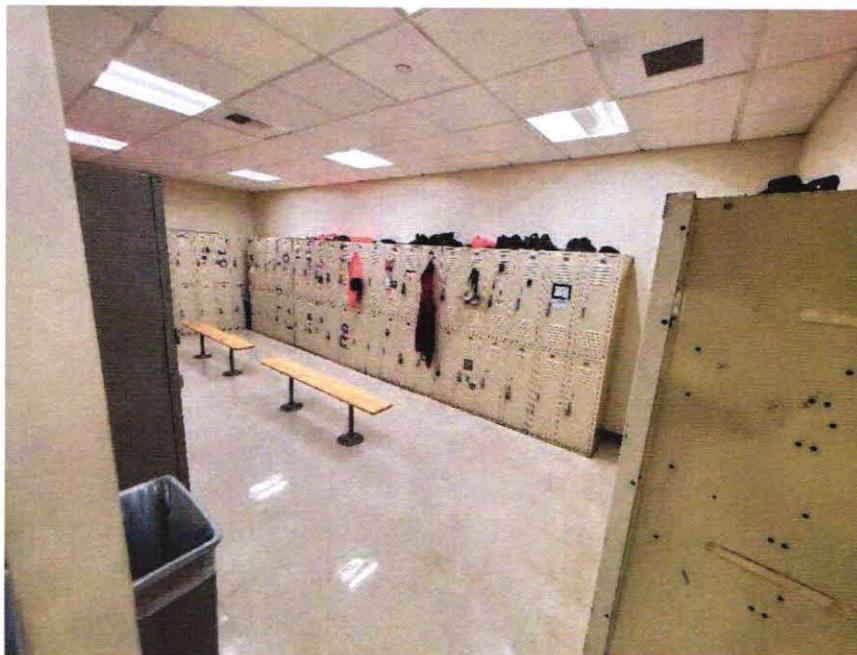
Ilustración 13: Delta – área de vestidores

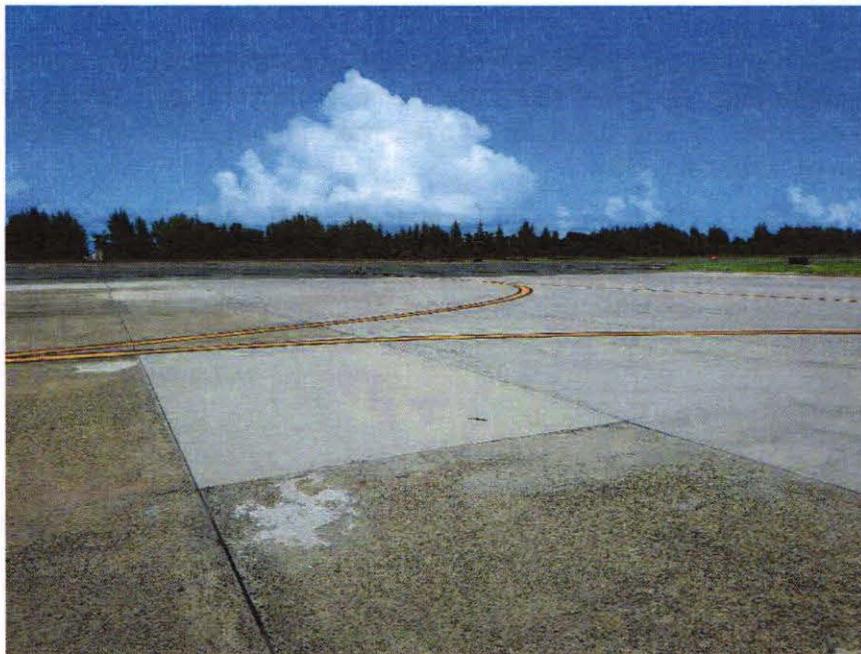
Ilustración 14: Taxiway "N" – reparación de superficie en concreto

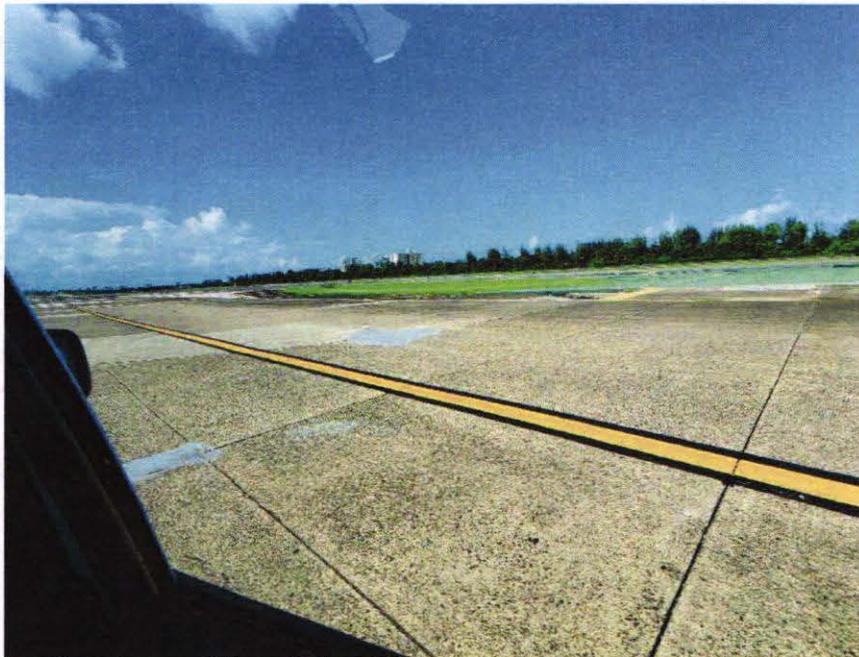
Ilustración 15: Intersección entre Taxiway "N" y Taxiway "S" – reparación de superficie en concreto

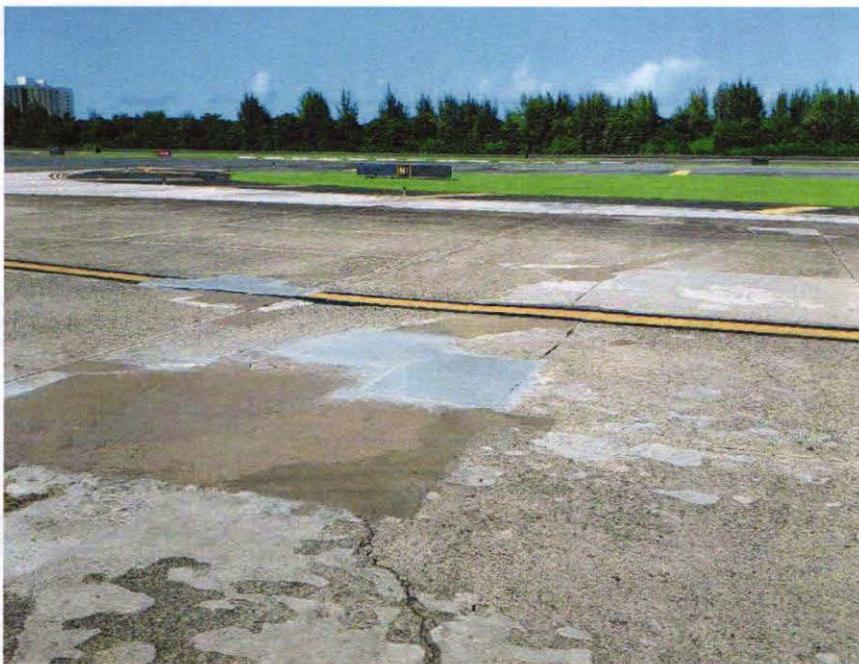
Intersección entre Taxiway "N" y Taxiway "S" – reparación de superficie en concreto

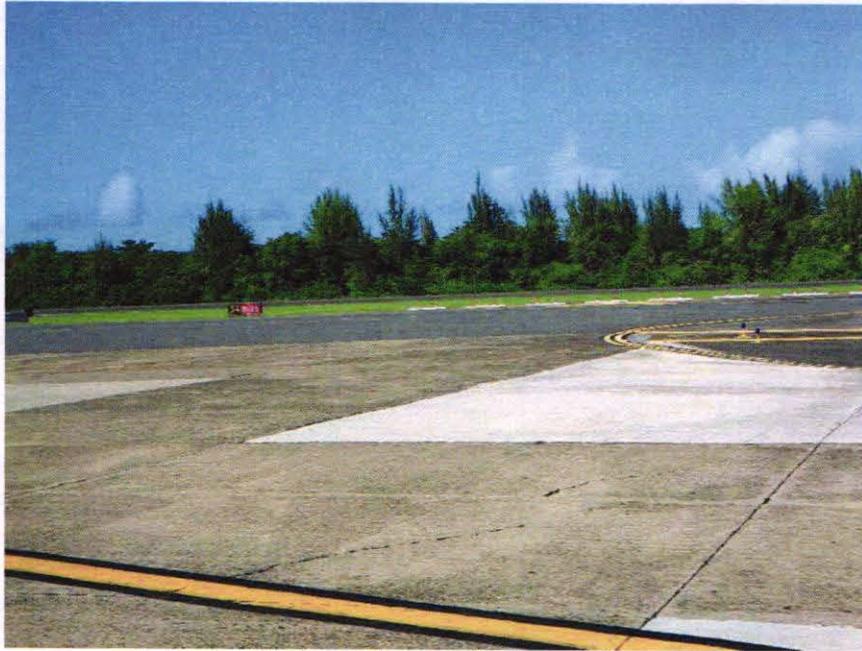
Ilustración 16: Taxiway "S" – reparación de superficie en concreto

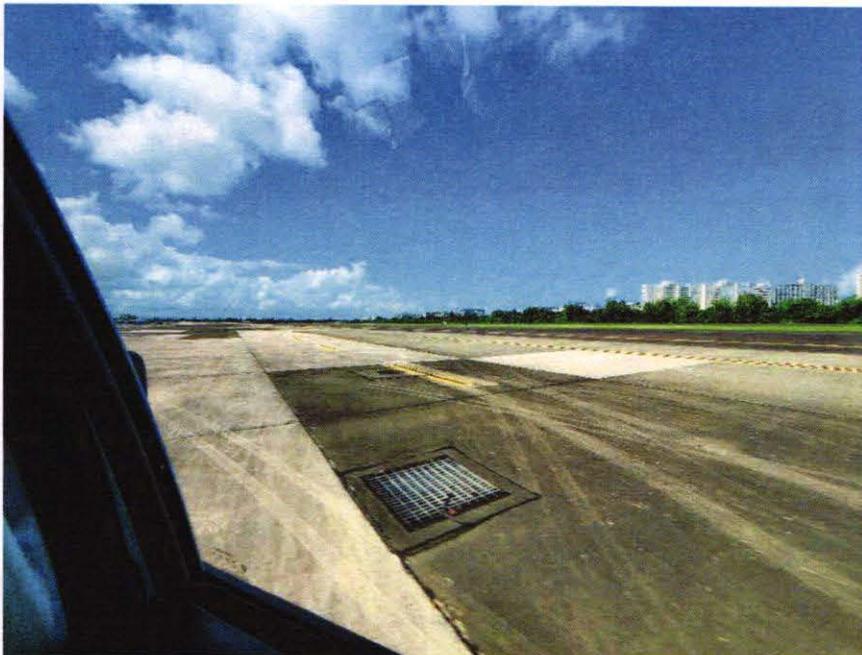
Ilustración 17: Taxiway "S" – reparación de superficie en concreto
