**INFORME ANUAL AL GOBERNADOR
Y A LA LEGISLATURA DEL
GOBIERNO DE PUERTO RICO**

2023-2024

**Comité de Supervisión y Evaluación
Programa Estatal de Inspección y
Reglamentación para la Seguridad de
Represas y Embalses**

III. TRABAJOS REALIZADOS 2023-2024

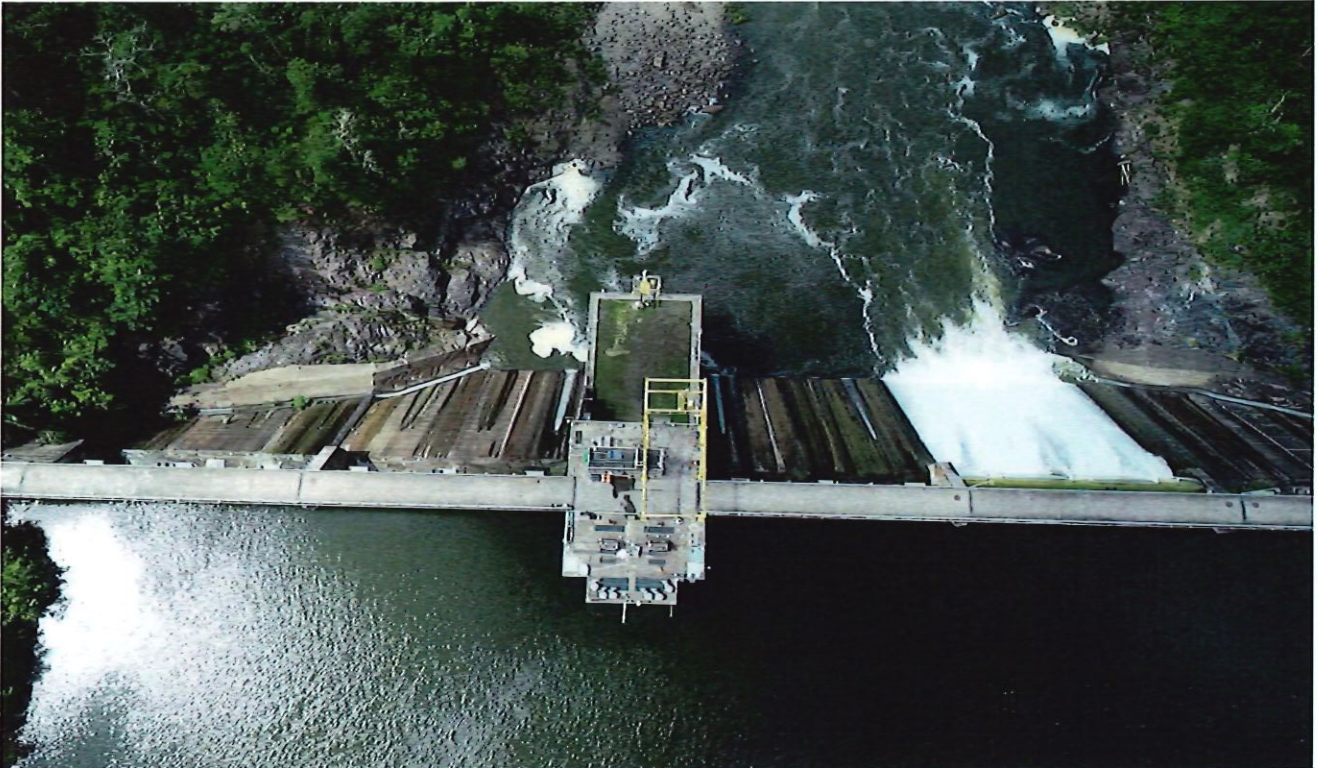
Represa La Plata

HALLAZGOS Y RECOMENDACIONES: El dueño de la represa deberá realizar un estudio de Análisis de Riesgo, reparar el sistema de ventilación de los *uplift relief pressure Wells*, recortar la vegetación y arbustos de los estribos.

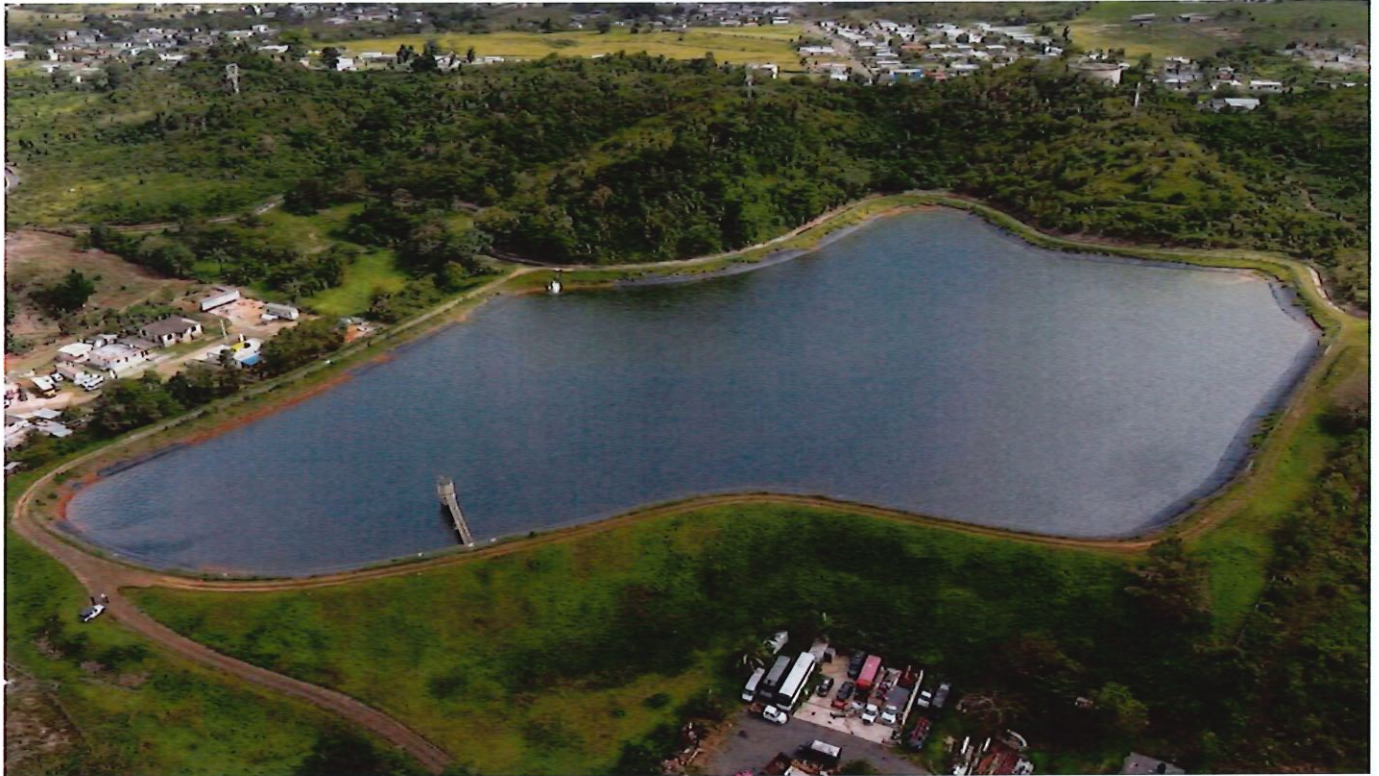
Lago Regulador

HALLAZGOS Y RECOMENDACIONES: El dueño deberá restaurar la membrana impermeable que cubre los taludes interiores del embalse para evitar cualquier daño a la estabilidad del talud, mantener la vegetación recortada en los taludes, aguas arriba y aguas abajo del embalse, monitorear las depresiones a lo largo de la cresta de la represa e instalar monumentos para monitorear si está ocurriendo algún tipo de asentamiento, y realizar lecturas a los piezómetros al menos una vez al mes. Además, establecer un programa de inspección y mantenimiento.

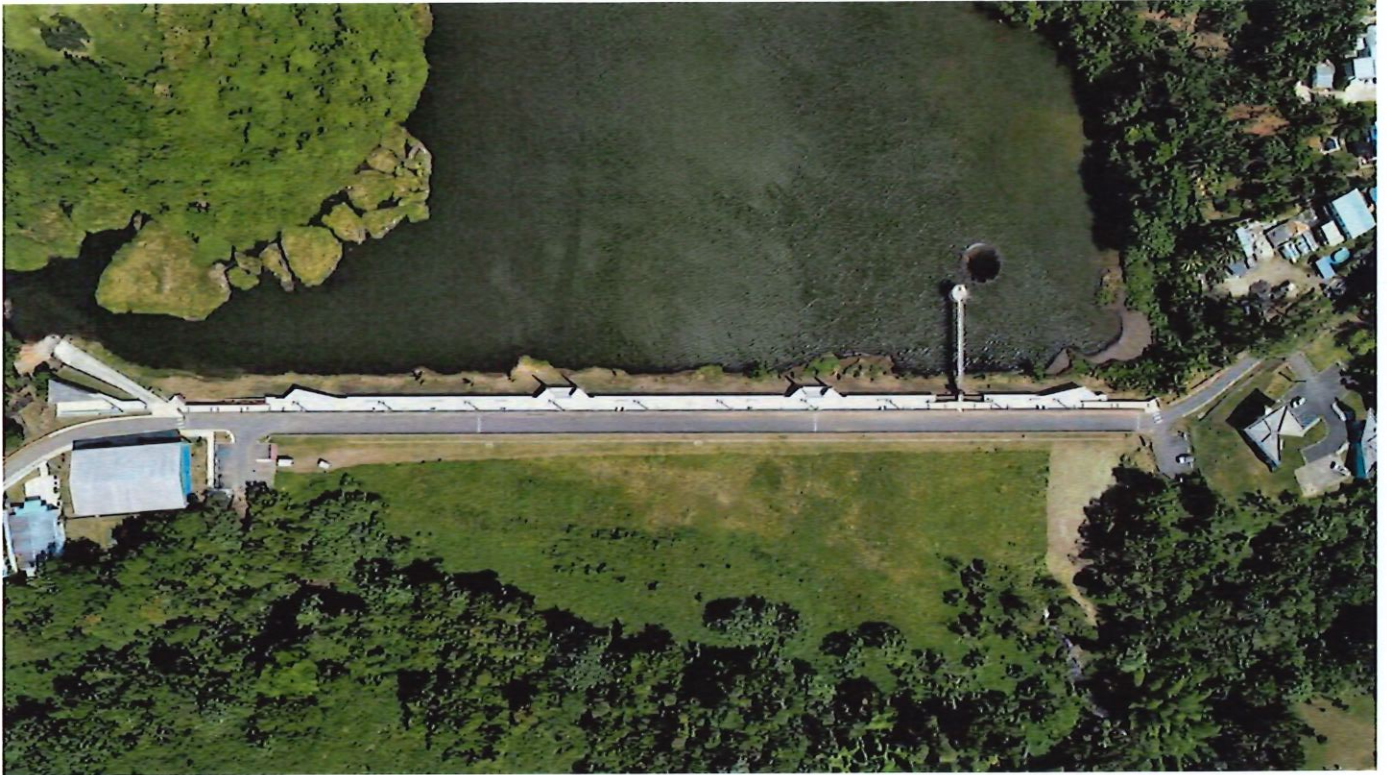
Las Curias

HALLAZGOS Y RECOMENDACIONES: El dueño deberá recortar la vegetación y árboles aguas arriba y aguas abajo de la represa; realizar lectura de piezómetros y filtraciones mínimo una vez al mes; instalar regla con "mean sea level" para medir la elevación de la superficie del embalse; instalar rotulación de seguridad y reparar el sistema de iluminación de la estructura de salida; y monitorear el área de erosión del estribo del lado izquierdo aguas abajo de la represa. El pie de la represa y el área del sistema de filtración deberá estar libre de árboles y vegetación. Las instrumentaciones tienen que estar visibles e identificadas.

El dueño debe establecer un programa de inspección y mantenimiento.

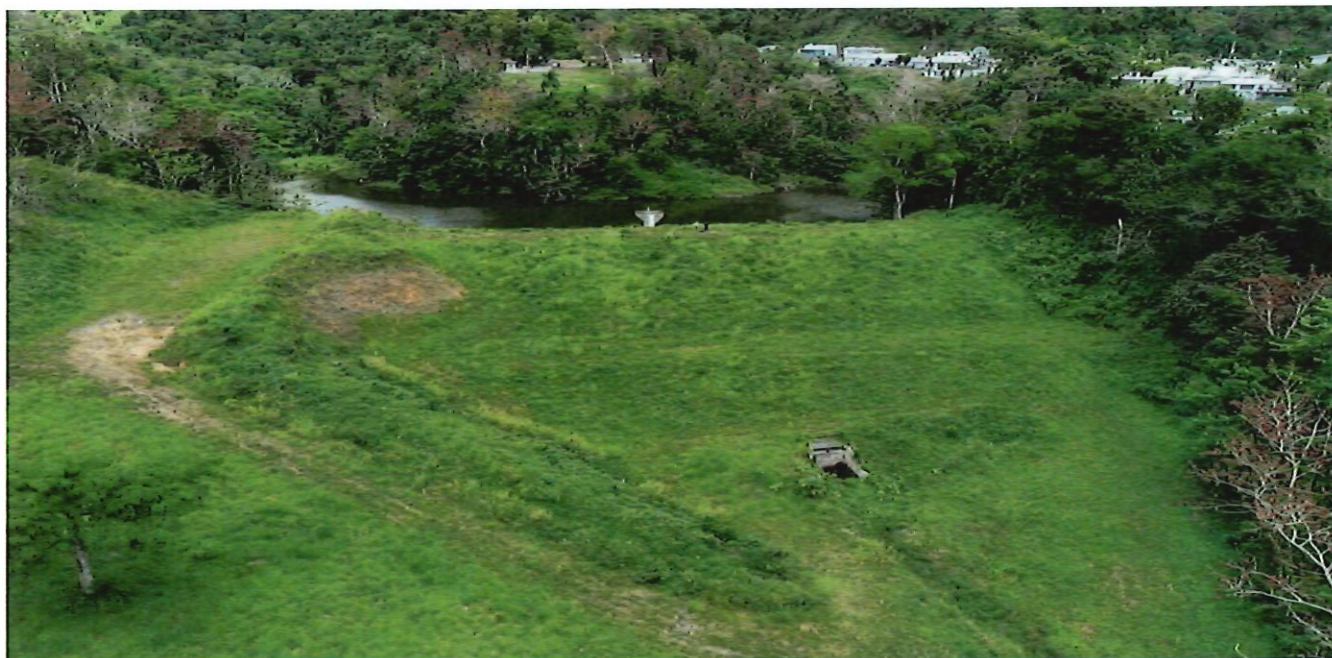
Ajies

HALLAZGOS Y RECOMENDACIONES: El dueño deberá inspeccionar, limpiar y reparar según sea necesario el sistema operacional de la compuerta; monitorear la erosión entre el estribo derecho y aliviadero de emergencia; cortar todos los árboles y vegetación de los taludes, aguas arriba y aguas abajo, estribos y canal de descarga; instalar la regla para medir la elevación de la superficie de agua del embalse; prohibir la entrada de caballos y ganado a las instalaciones de la represa; remover los escombros y vegetación cortada del área del aliviadero y del canal de descarga; instalar monumentos para realizar mensura y determinar cualquier tipo de desplazamiento vertical o horizontal del muro de la represa; reparar la verja y portones de entrada; e instalar rotulación de seguridad.

El dueño deberá establecer un proyecto de mantenimiento y rehabilitación, urgente, debido a las condiciones de deterioro en que se encuentra la represa.

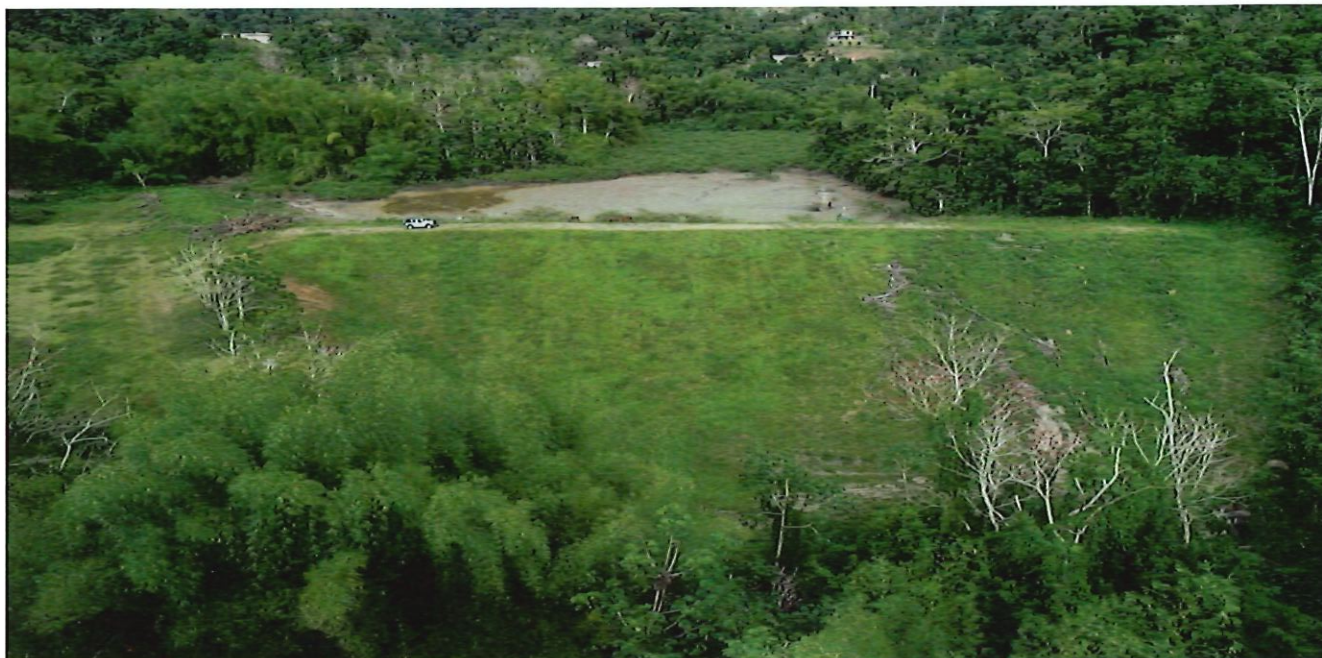
Dagüey

HALLAZGOS Y RECOMENDACIONES: La salida de estructura debe estar limpia y libre de obstrucciones en todo momento. Inspeccionar, limpiar y reparar según sea necesario, el sistema operacional de la compuerta. Cortar todos los árboles y vegetación de los taludes, aguas arriba y aguas abajo, estribos y canal de descarga. Prohibir la entrada de caballos y ganado a las instalaciones de la represa. Remover escombros y vegetación cortada del área del aliviadero y canal de descarga. Instalar monumentos para realizar mensura y determinar cualquier tipo de desplazamiento vertical u horizontal del muro de la represa. Reparar verja y portones de entrada. El aliviadero de emergencia está colapsado; por lo cual, no se debe permitir su activación.

El dueño deberá establecer un proyecto de mantenimiento y rehabilitación urgente debido a las condiciones de deterioro en que se encuentra la represa.

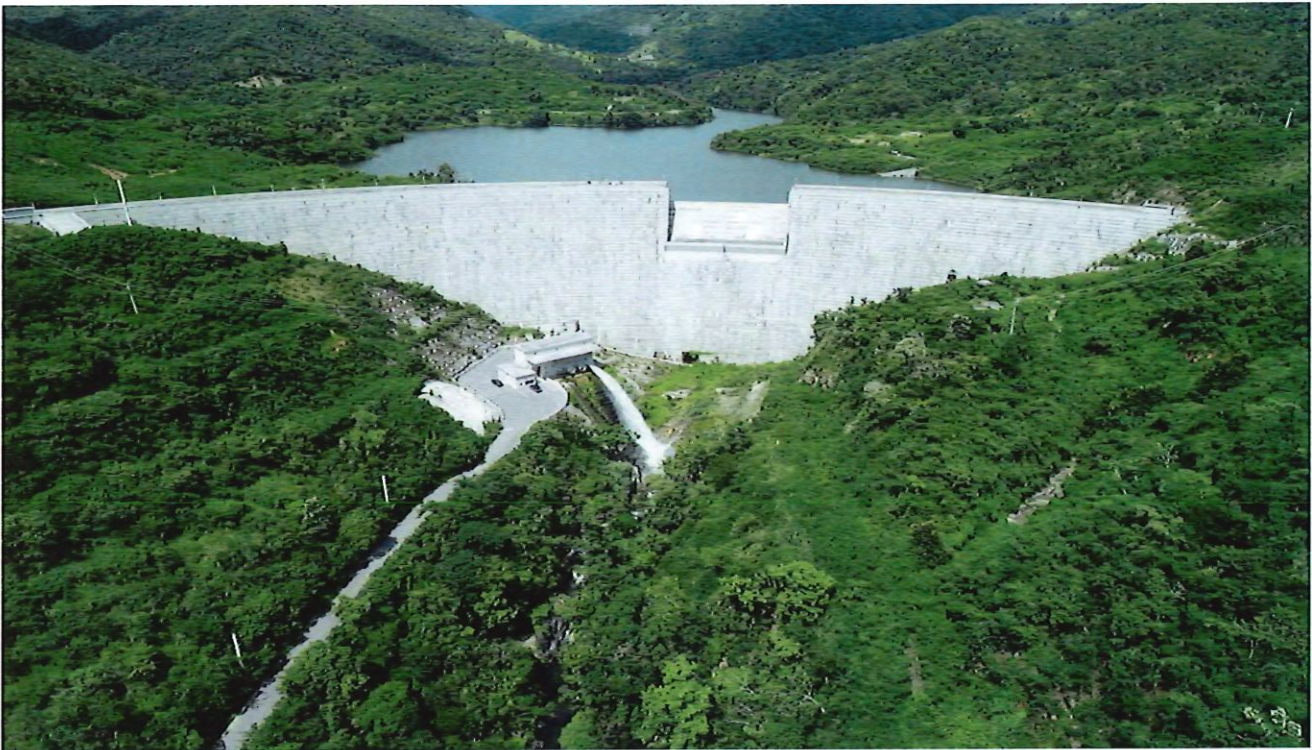
Portugués

HALLAZGOS Y RECOMENDACIONES: El dueño tiene que reparar la compuerta de entrada 1 y la válvula de cono fija 1 deben repararse. El sistema de lecturas remotas de filtraciones, *Parshall Flume*, y los instrumentos necesitan calibración. La instrumentación de movimientos sísmicos necesita reemplazo. Deben recortar y mantener controlado, en todo momento, el crecimiento de la vegetación en los estribos, y monitorear las áreas con eflorescencia en la galería y las filtraciones en la cara aguas abajo de la represa.

Se debe establecer un programa de inspección y mantenimiento mensual.

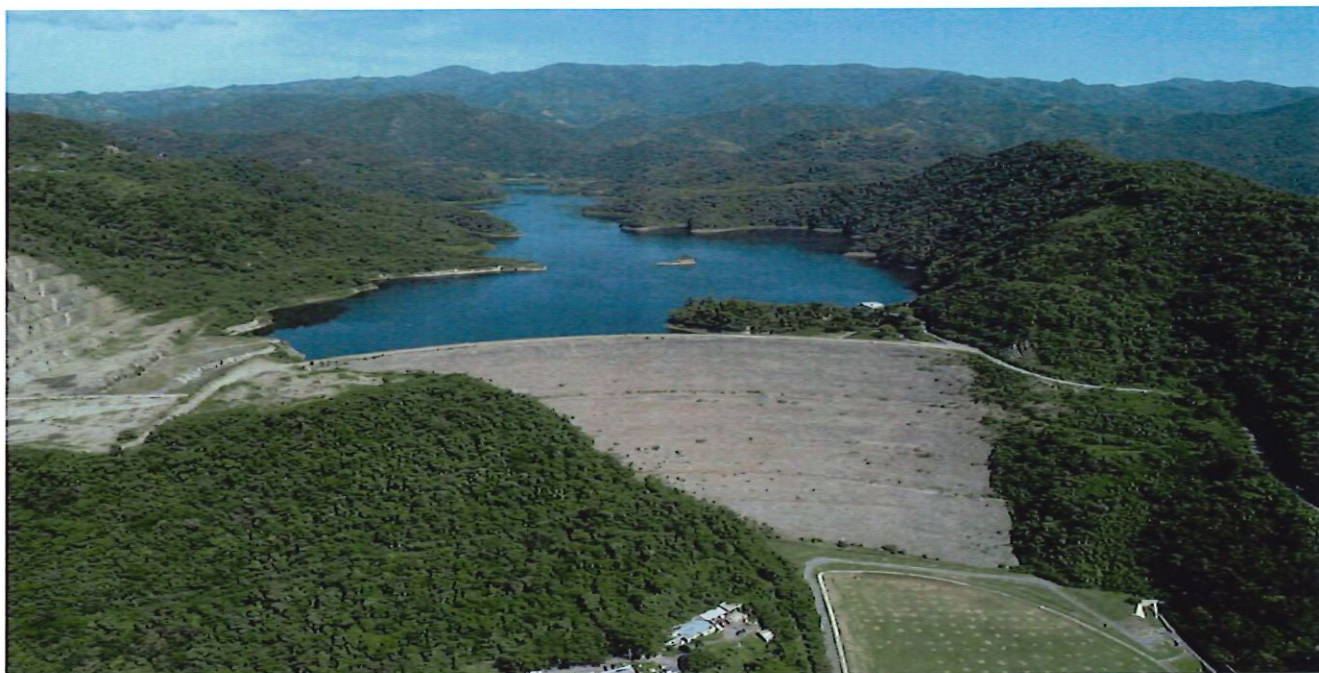
Cerrillos

HALLAZGOS Y RECOMENDACIONES: El dueño tiene que reparar el panel de control de la compuerta baja y el sistema de lectura remota de los piezómetros; realizar las lecturas de piezómetros de manera manual y hacer mensura de los monumentos laterales y horizontales; recortar y mantener controlado el crecimiento de la vegetación y árboles en los estribos y taludes aguas arriba y aguas abajo de la represa; monitorear durante inspecciones mensuales las filtraciones y áreas de eflorescencia en la estructura de entrada; inspeccionar el túnel de salida y el revestimiento ("rip rap") del talud aguas abajo de la represa; reparar el sistema de alumbrado, el teléfono de emergencia y las luces de emergencias de la torre de entrada; y reemplazar las instrumentaciones de monitoreo sísmico y acelerógrafos. La grúa en el cuarto de válvulas debe ser reparada. El dueño no cuenta con un programa de inspección y mantenimiento mensual.

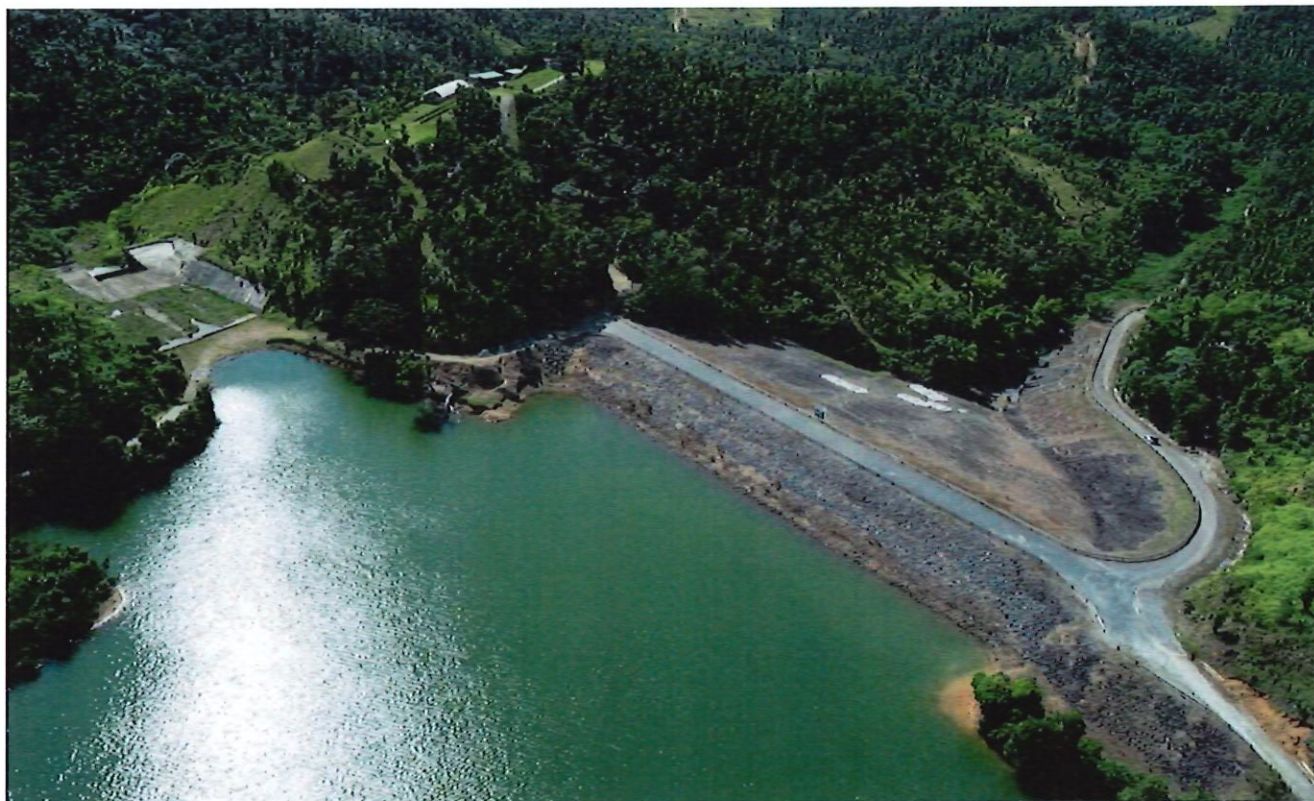
Carite

HALLAZGOS Y RECOMENDACIONES: Se recomienda hacer un estudio boroscópico en los drenajes instalados en el túnel y estudios geotécnicos y sísmicos para evaluar su estabilidad. El dueño deberá reemplazar la regla del vertedor que mide filtración al pie de la represa y continuar con el programa de inspección y mantenimiento que llevan al momento.

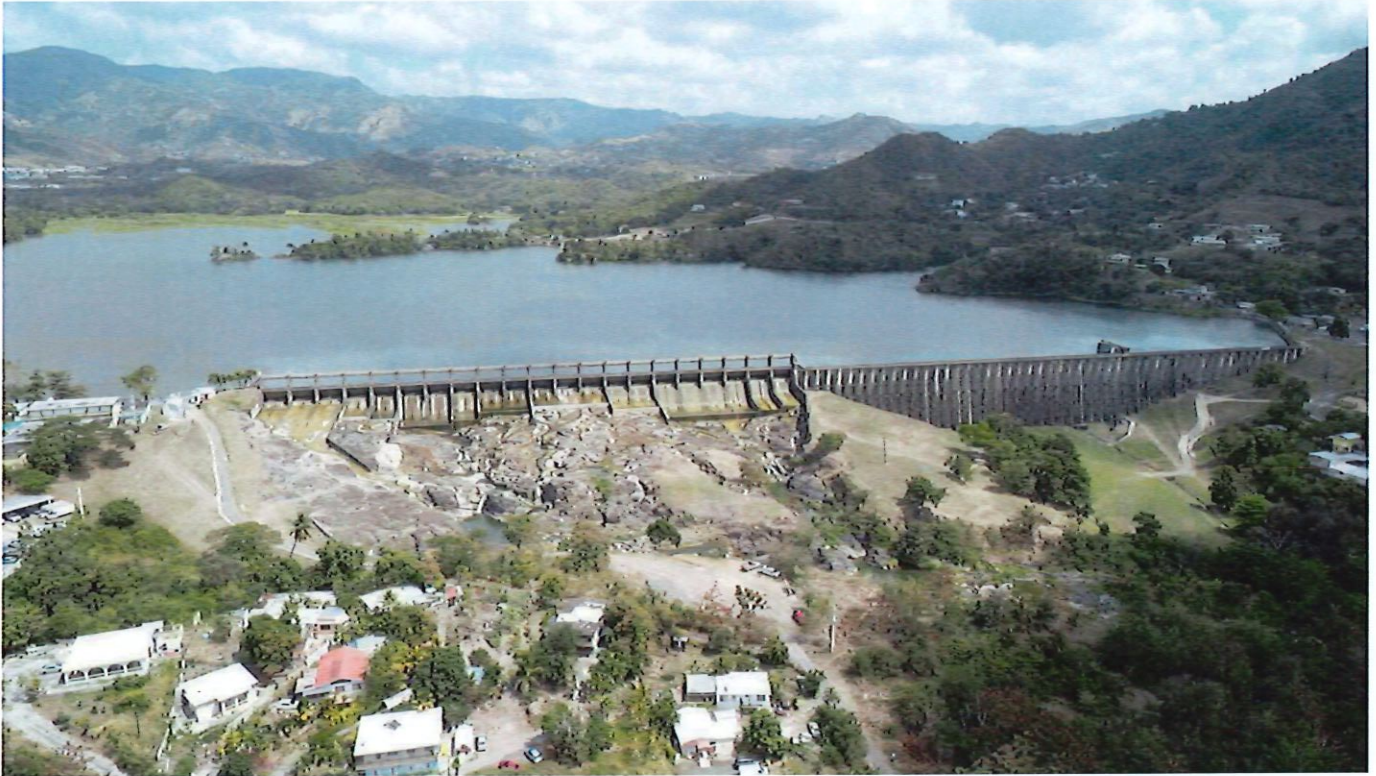
Guayabal

HALLAZGOS Y RECOMENDACIONES: Se recomienda limpiar los cables de las compuertas para inspeccionar y determinar su condición. Hay que reparar los sellos de las compuertas y monitorear durante inspecciones mensuales las filtraciones entre contrafuertes. Se debe continuar con el programa de inspección y mantenimiento que llevan al momento.

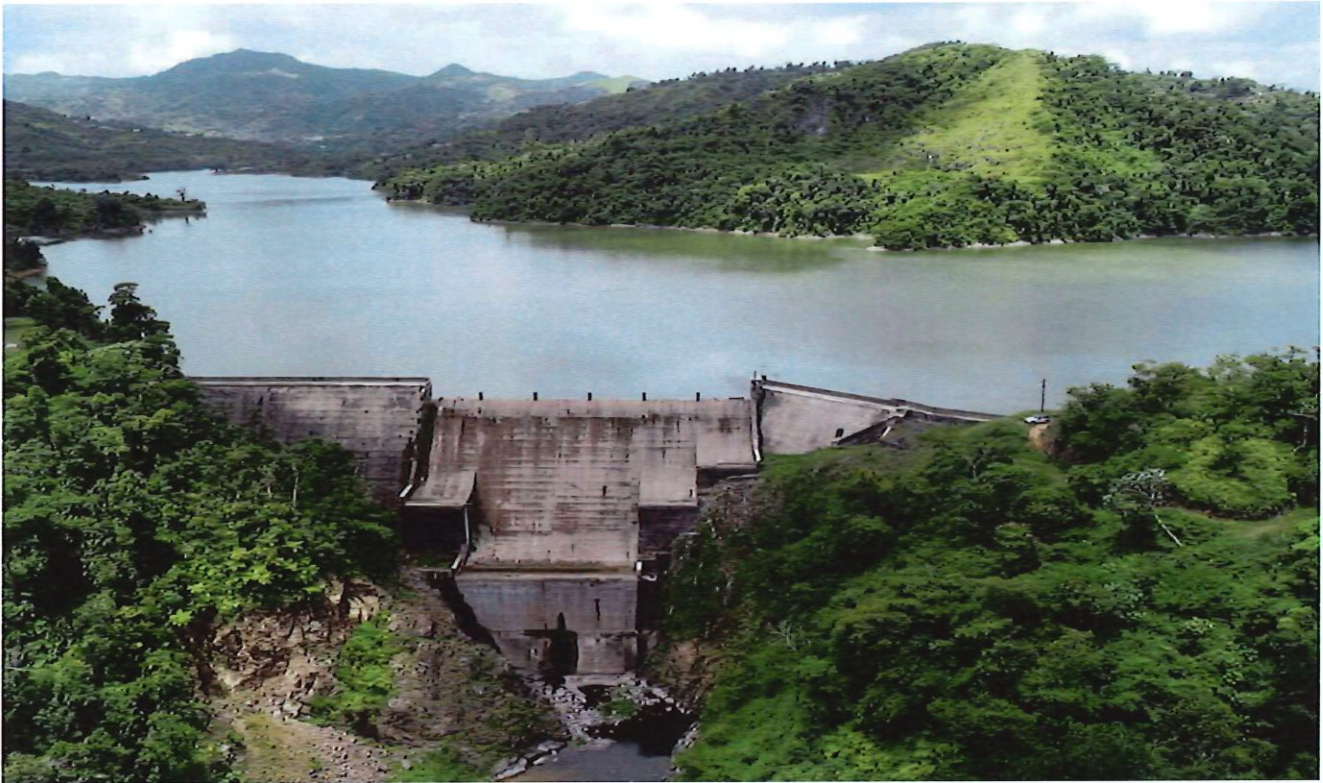
Guayo

HALLAZGOS Y RECOMENDACIONES: Los agujeros de socavación en la base de la represa a lo largo del contacto del estribo derecho e izquierdo deben ser monitoreados durante las inspecciones mensuales. En un informe realizado por el USBR recomienda que se debe realizar un estudio geotécnico para determinar la estabilidad de este estribo. Se requiere evaluar y limpiar de ser necesario los pozos de liberación de presión. Se debe continuar con el programa de inspección y mantenimiento que llevan al momento.

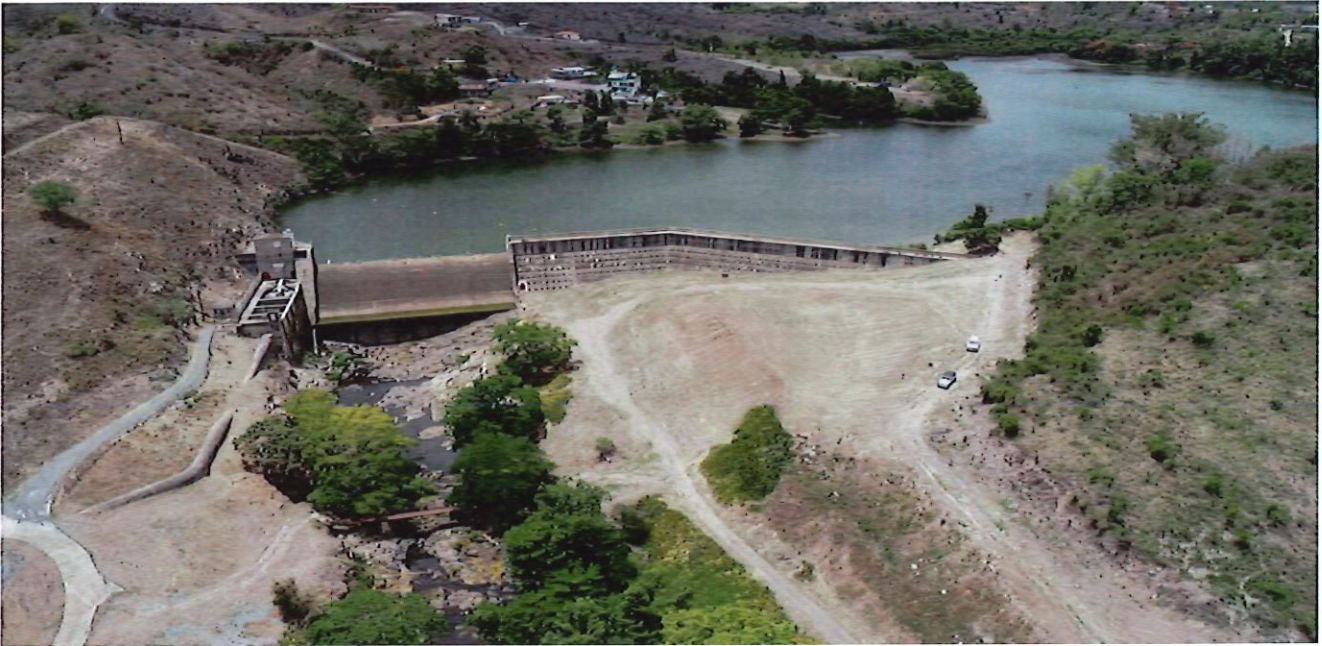
Loco

HALLAZGOS Y RECOMENDACIONES: Hay que completar la rehabilitación de la compuerta de desfogue; limpiar y restaurar los drenajes de fundación; completar la reparación del sistema eléctrico; instalar monumentos para realizar mensura y determinar cualquier desplazamiento vertical o horizontal de la represa. El embalse está completamente sedimentado. La sedimentación afecta la seguridad de las represas y reduce la producción de energía, el almacenamiento, la capacidad de entrega y la capacidad de atenuación del flujo. Esto aumenta las cargas en la represa y compuertas, daña los equipos mecánicos y causa una amplia variedad de impactos ambientales. El embalse de esta represa forma parte de los dragados para 11 embalses que la Autoridad va a realizar con fondos federales.

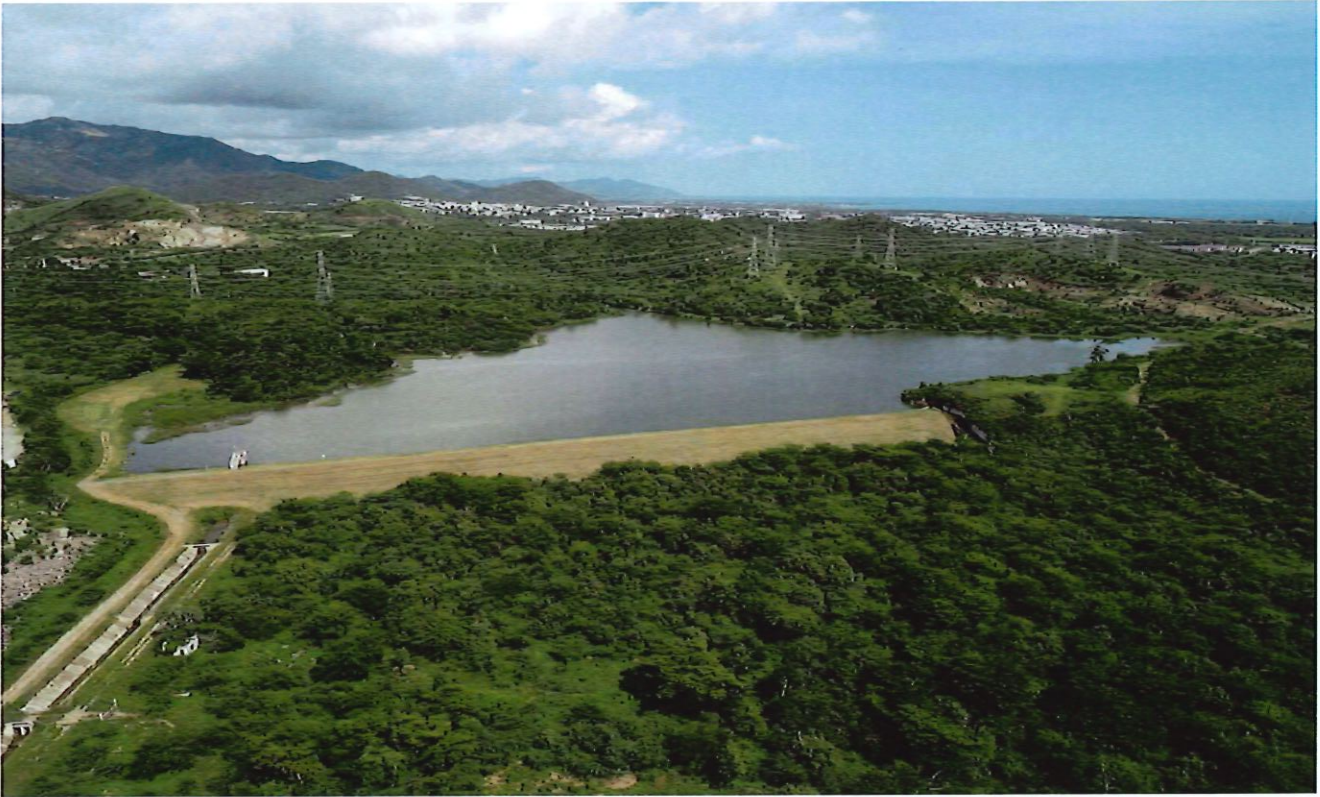
Melanía

HALLAZGOS Y RECOMENDACIONES: Es necesario mantener el monitorear de desplazamiento en el muro derecho del aliviadero de emergencia y continuar con el programa de inspección y mantenimiento que llevan al momento.

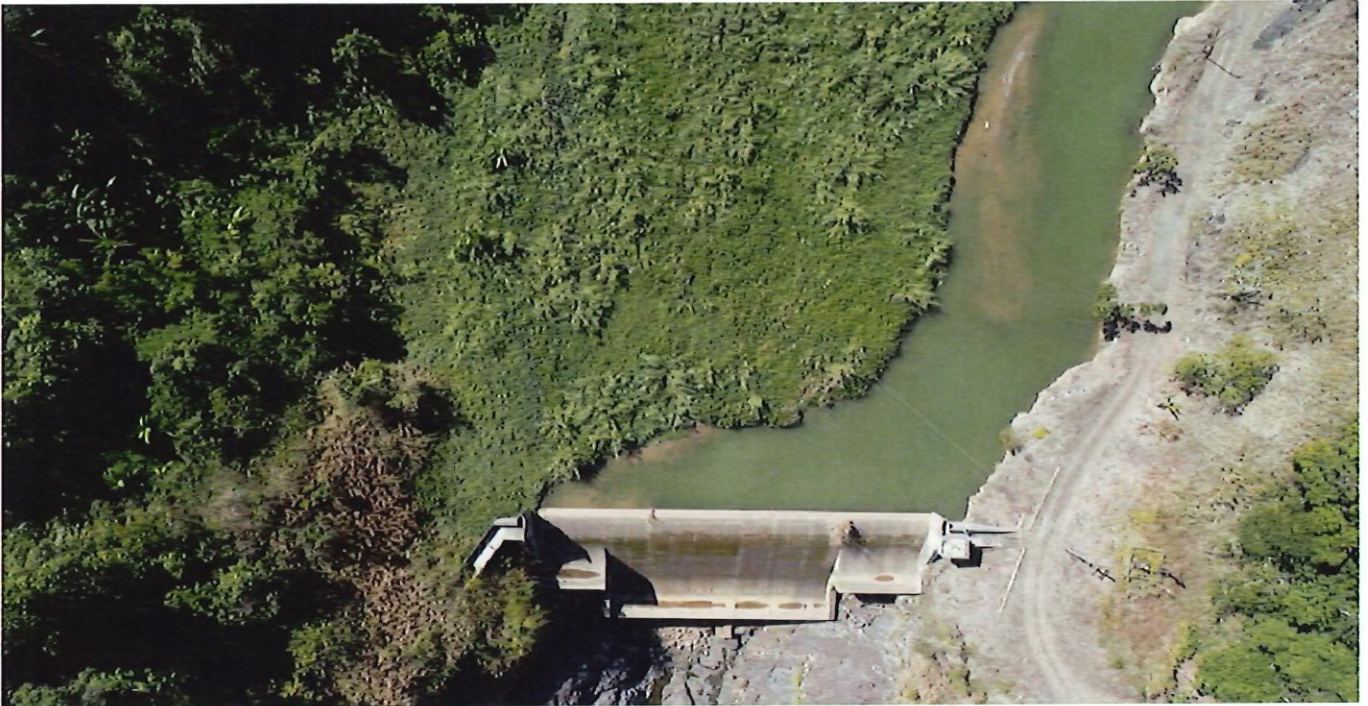
Prieto

HALLAZGOS Y RECOMENDACIONES: Se requiere reparar el sistema operativo de la compuerta de desfogue; limpiar y restaurar los drenajes de fundación; reparar el sistema eléctrico; instalar monumentos para realizar mensura y determinar cualquier desplazamiento vertical o horizontal del a la represa. El embalse está sedimentado. La sedimentación afecta la seguridad de las represas y reduce la producción de energía, el almacenamiento, la capacidad de entrega y la capacidad de atenuación del flujo. Esto aumenta las cargas en la represa y compuertas, daña los equipos mecánicos y causa una amplia variedad de impactos ambientales. Se debe considerar dragado y establecer un proyecto de mantenimiento.

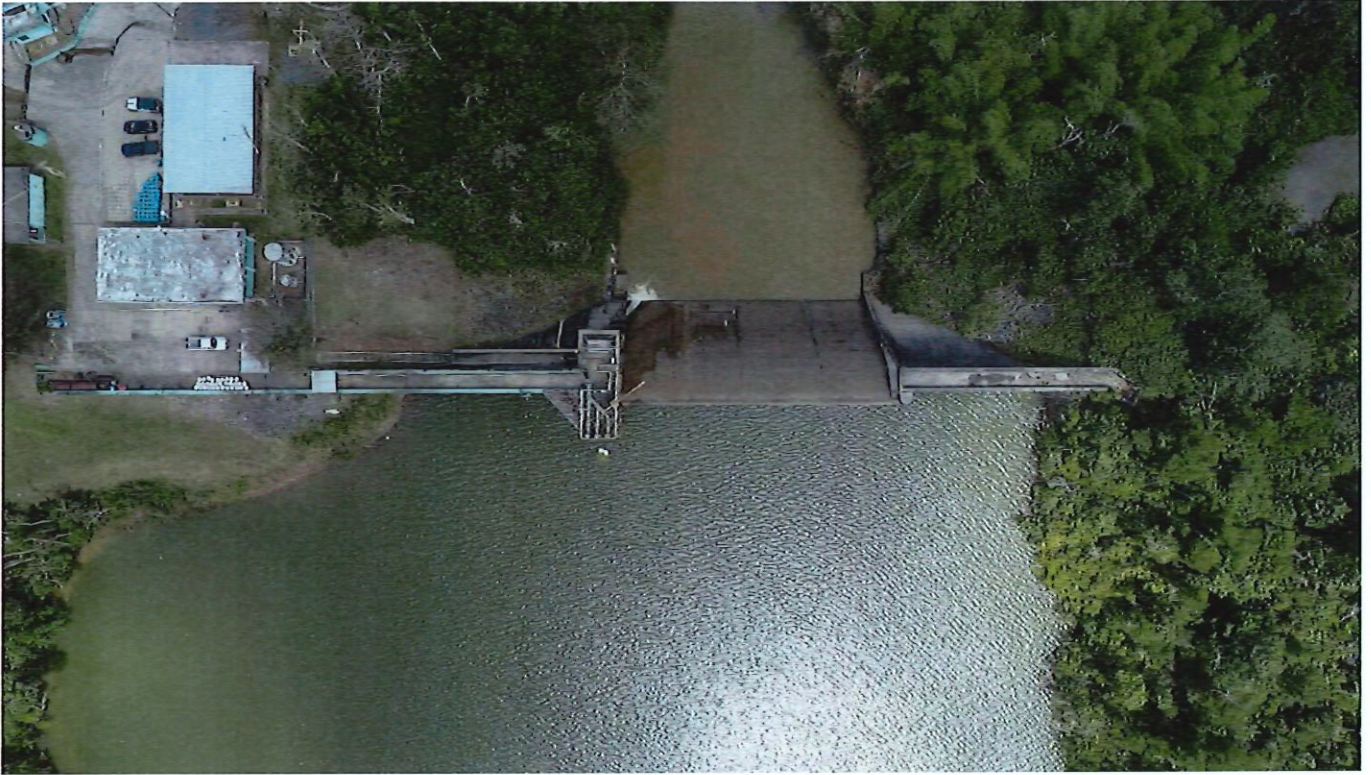
Cidra

HALLAZGOS Y RECOMENDACIONES: Completar los trabajos en el pozo seco y húmedo. La vegetación y árboles en los estribos deben cortarse y controlar su crecimiento. El dueño deberá establecer un programa de inspección y mantenimiento.

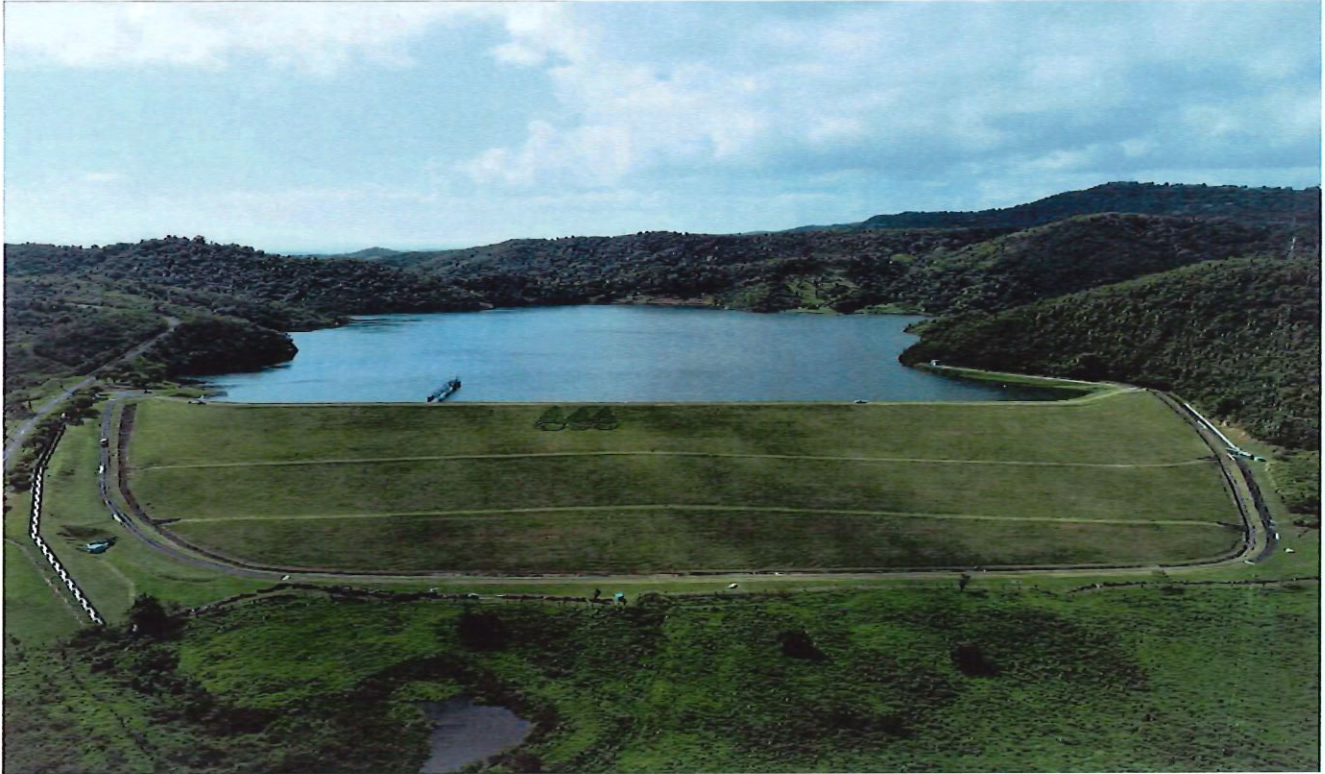
Fajardo

HALLAZGOS Y RECOMENDACIONES: Reestablecer la pendiente normal depositando material y revestimiento en piedra en el talud aguas arriba, en especial en el estribo izquierdo. Realizar lecturas de los inclinómetros y piezómetros una vez al mes. Deben evaluar la condición estructural del puente que da a la estructura de entrada ya que se encuentra en mal estado.

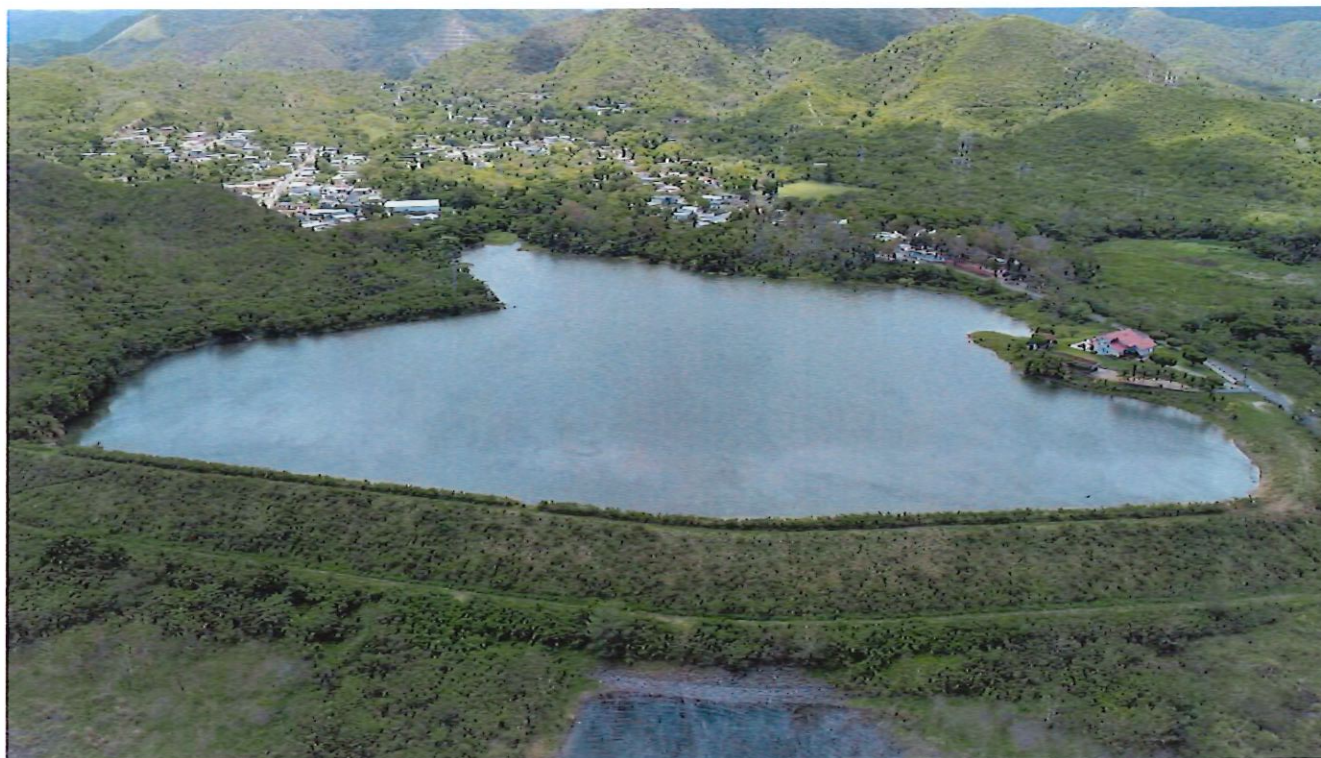
Ana María II

HALLAZGOS Y RECOMENDACIONES: La elevación del agua no debe exceder los 35 pies, dada la filtración localizada a una elevación de 35.5 pies. Recomendamos una evaluación técnica por un profesional. Se debe reemplazar los monumentos de control horizontal y vertical para poder realizar mensura y determinar cualquier desplazamiento de la represa. La vegetación debe cortarse y controlar su crecimiento. Las reglas de medir el nivel del embalse tienen que reemplazarse. El dueño tiene que establecer un programa de inspección y mantenimiento.

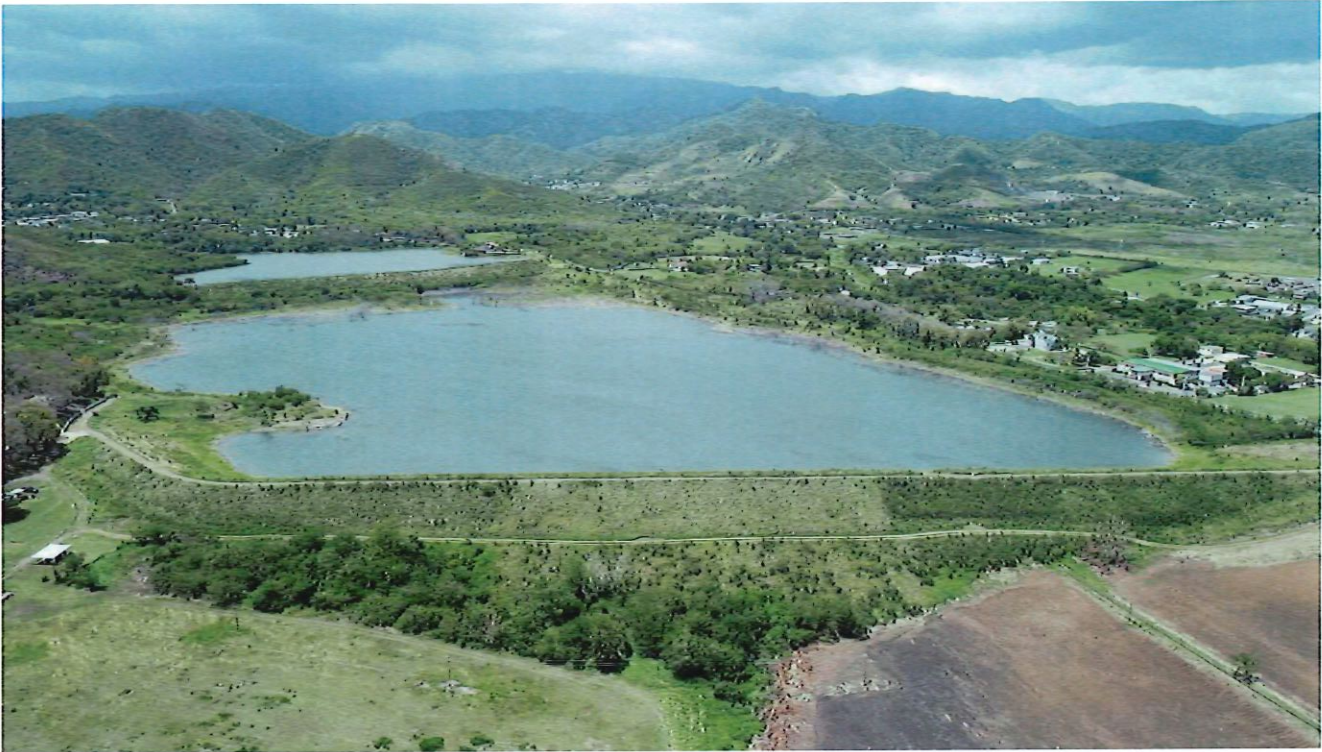
Ana María V

HALLAZGOS Y RECOMENDACIONES: Instalar monumentos de monitoreo y realizar mensura para determinar cualquier desplazamiento de la represa. La vegetación debe cortarse y controlar su crecimiento. Se debe reemplazar las reglas de medir el nivel del embalse y establecer un programa de inspección y mantenimiento.

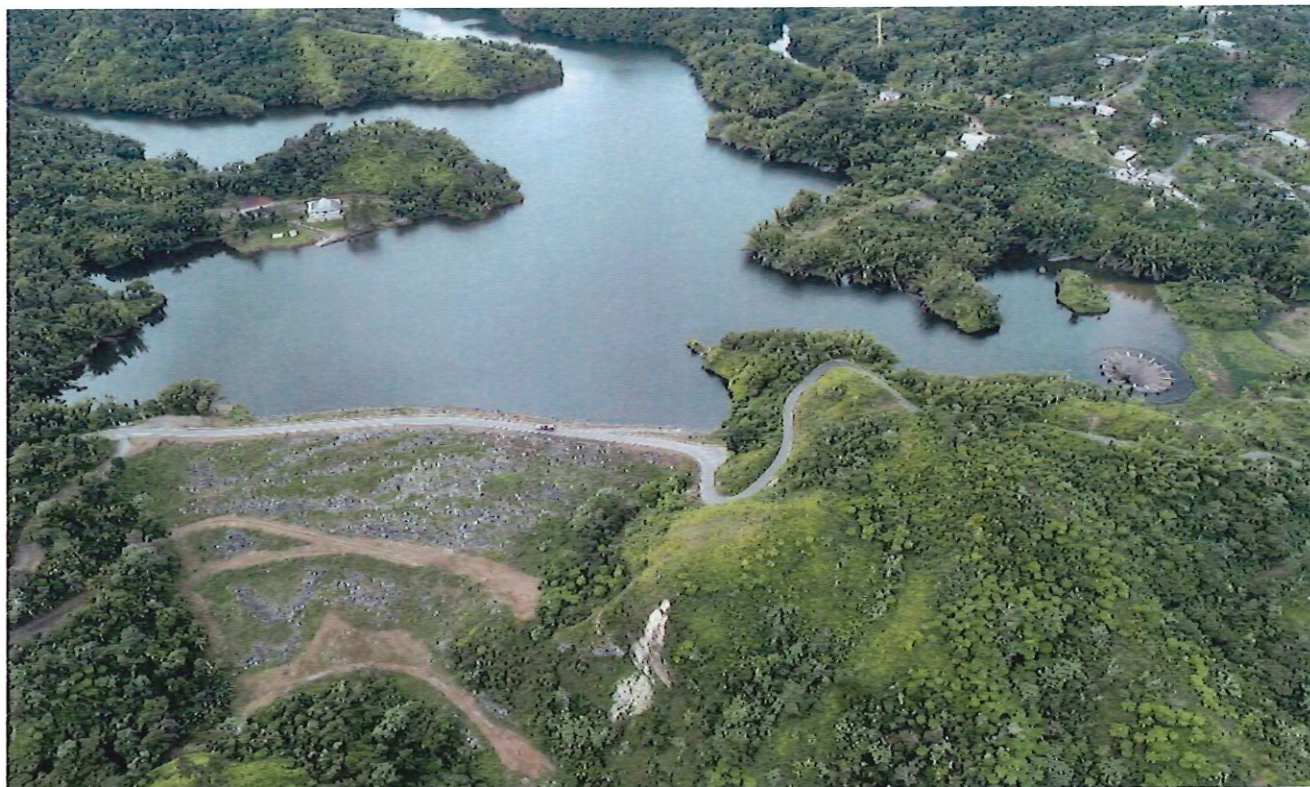
Garzas

HALLAZGOS Y RECOMENDACIONES: Hay una grieta en el codo del aliviadero (sifón) que debe ser reparada. Se debe evaluar condición corrosiva y reparar de ser necesario el tubo del túnel de descarga. Se recomienda depositar revestimiento de piedra en las áreas que lo necesite aguas abajo de la represa dar continuidad al programa de inspección y mantenimiento de las áreas verdes y del túnel de desfogue.

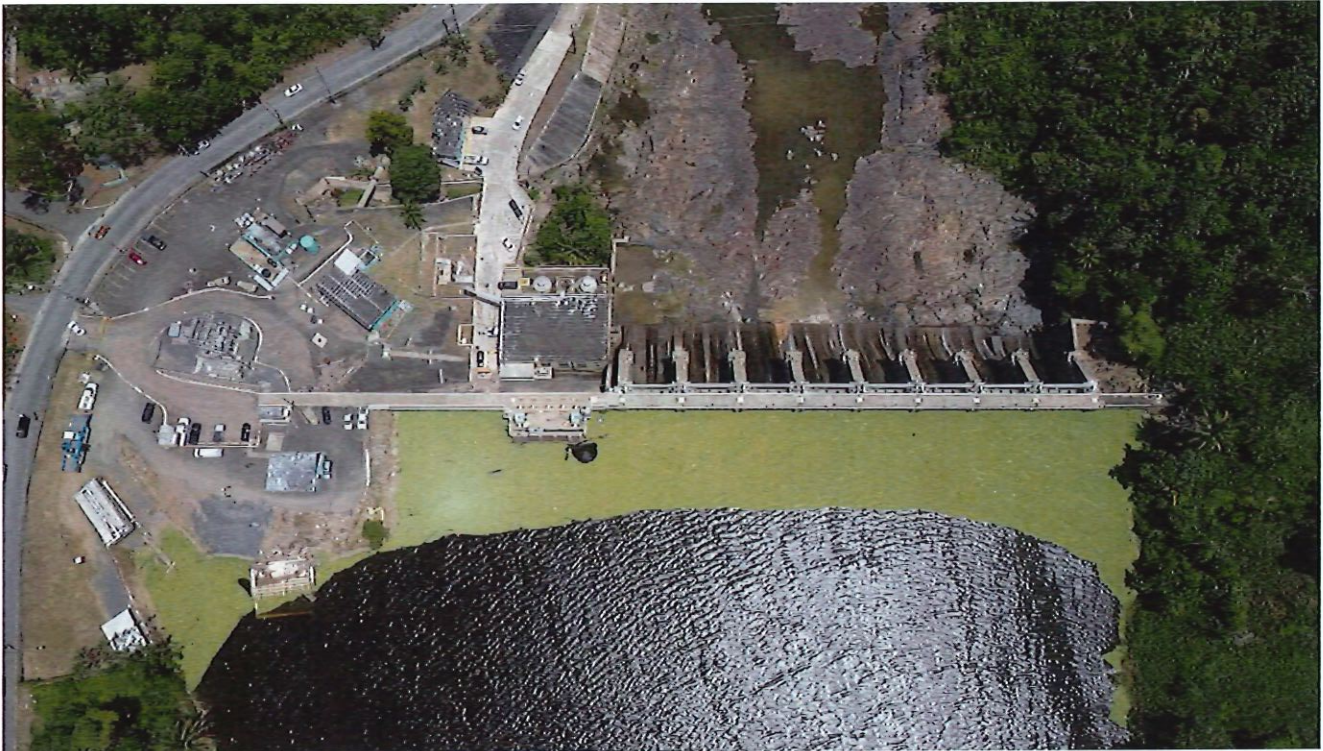
Loíza

HALLAZGOS Y RECOMENDACIONES: Hay que reparar la funcionalidad de la compuerta con el compresor para la disposición de vegetación y escombros; cortar y controlar la vegetación en los estribos; y remover y controlar la proliferación de las plantas acuáticas que cubren la superficie del embalse. Los sellos de las compuertas deben ser evaluados y reparados según sea necesario. Se debe continuar con el programa de inspección y mantenimiento que llevan al momento.

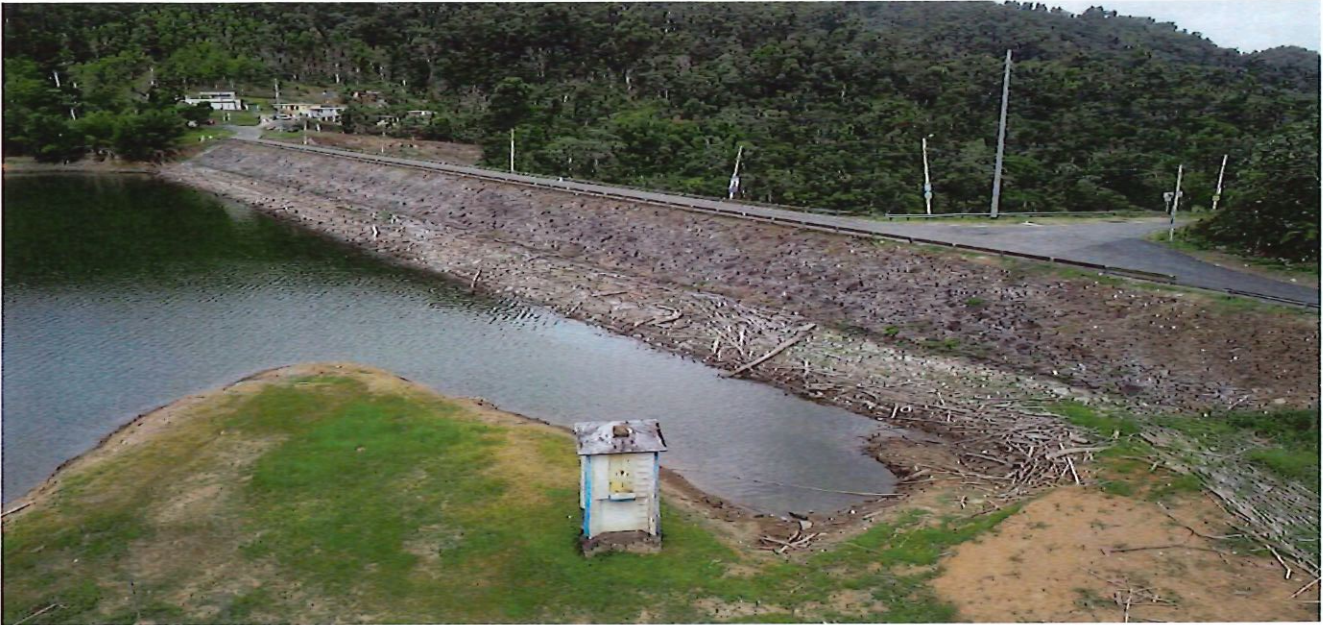
Matrullas

HALLAZGOS Y RECOMENDACIONES: Se recomienda estudios geotécnicos para evaluar su condición, deficiencias y/o cualquier asunto de seguridad. Los vertedores al pie de la represa deben mantenerse limpios y se deben realizar lecturas mínimo mensual y llevar un expediente de estas. Deben mejorar el mantenimiento de los estribos y taludes. La vegetación y árboles deben cortarse y mantener su crecimiento controlado. Deben reemplazar la regla de medir el nivel del embalse y continuar con el programa de inspección y mantenimiento. El portón de acceso al "morning glory" debe ser reparado o reemplazado.
