**INFORME ANUAL AL GOBERNADOR
Y A LA LEGISLATURA DEL
GOBIERNO DE PUERTO RICO**

2023-2024

**Comité de Supervisión y Evaluación
Programa Estatal de Inspección y
Reglamentación para la Seguridad de
Represas y Embalses**

III. TRABAJOS REALIZADOS 2023-2024

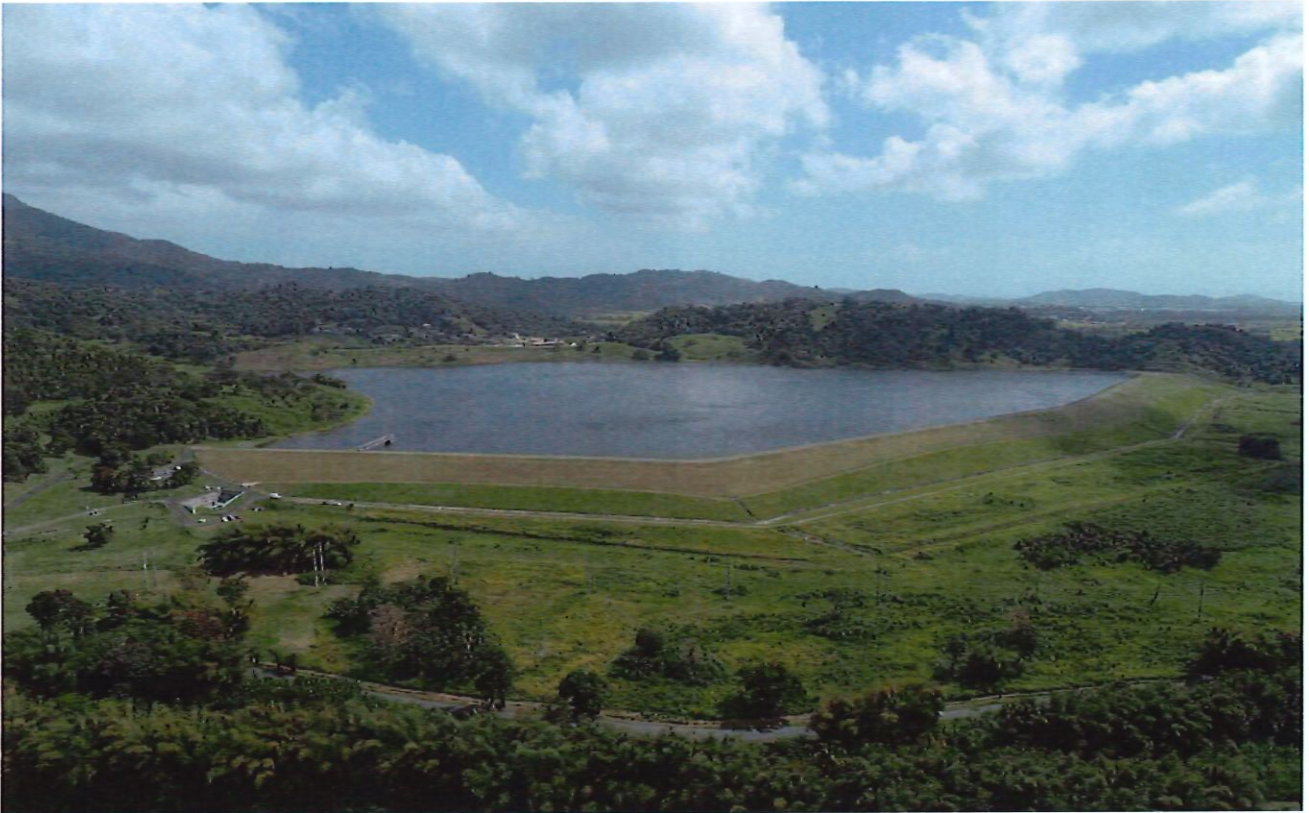
Río Blanco

HALLAZGOS Y RECOMENDACIONES: Se encontraron grietas en la cresta y en el talud aguas abajo de la represa. Deben contratar un ingeniero cualificado que determine las causas y supervise los pasos de las medidas correctivas y reducir el riesgo de peligro. Se recomienda realizar estudios geotécnicos y de estabilidad estructural y las lecturas de piezómetros una vez al mes.

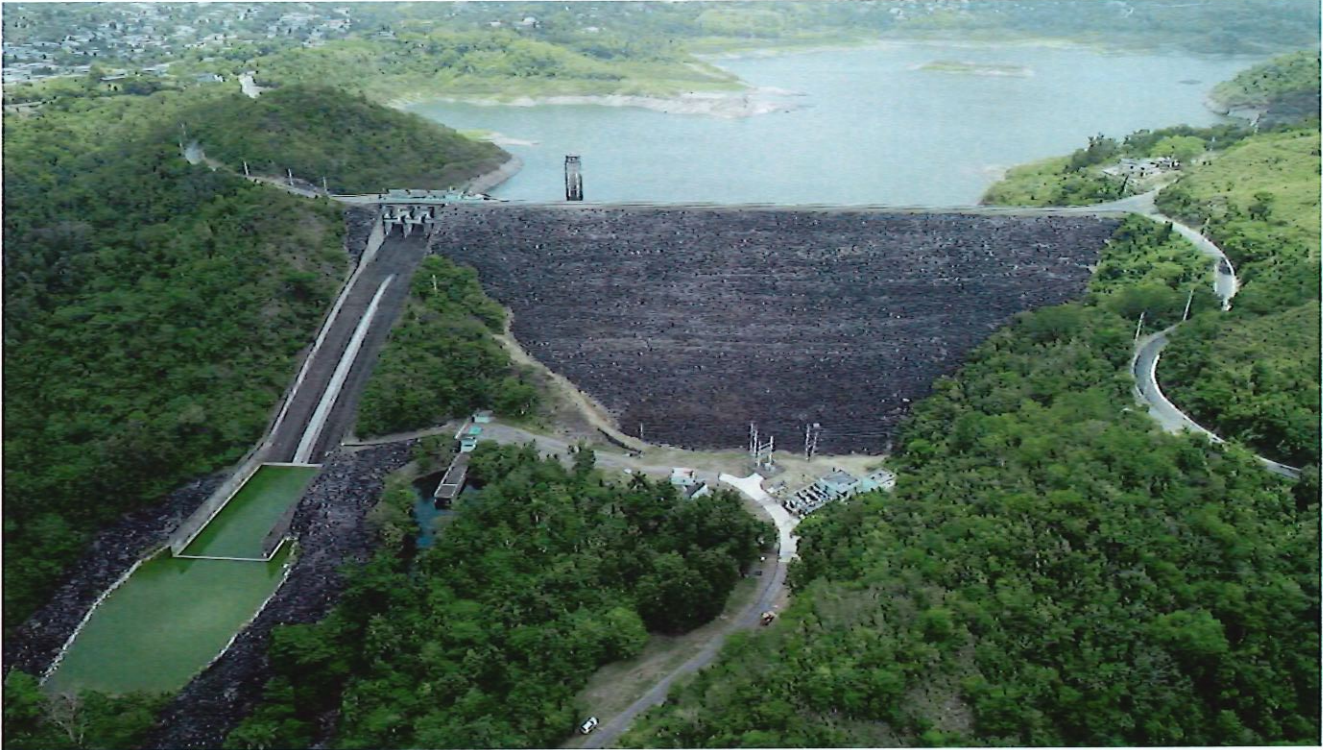
Toa Vaca

HALLAZGOS Y RECOMENDACIONES: Reparar el panel de control y sistema de iluminación de la torre de entrada; realizar un estudio de *Ground Penetrating Radar (GPR)* para certificar la condición de socavación debajo de la losa del aliviadero; y monitorear las filtraciones en el talud, aguas abajo de la represa. Se tiene que establecer y ejecutar un control efectivo de vegetación en los estribos de la represa.

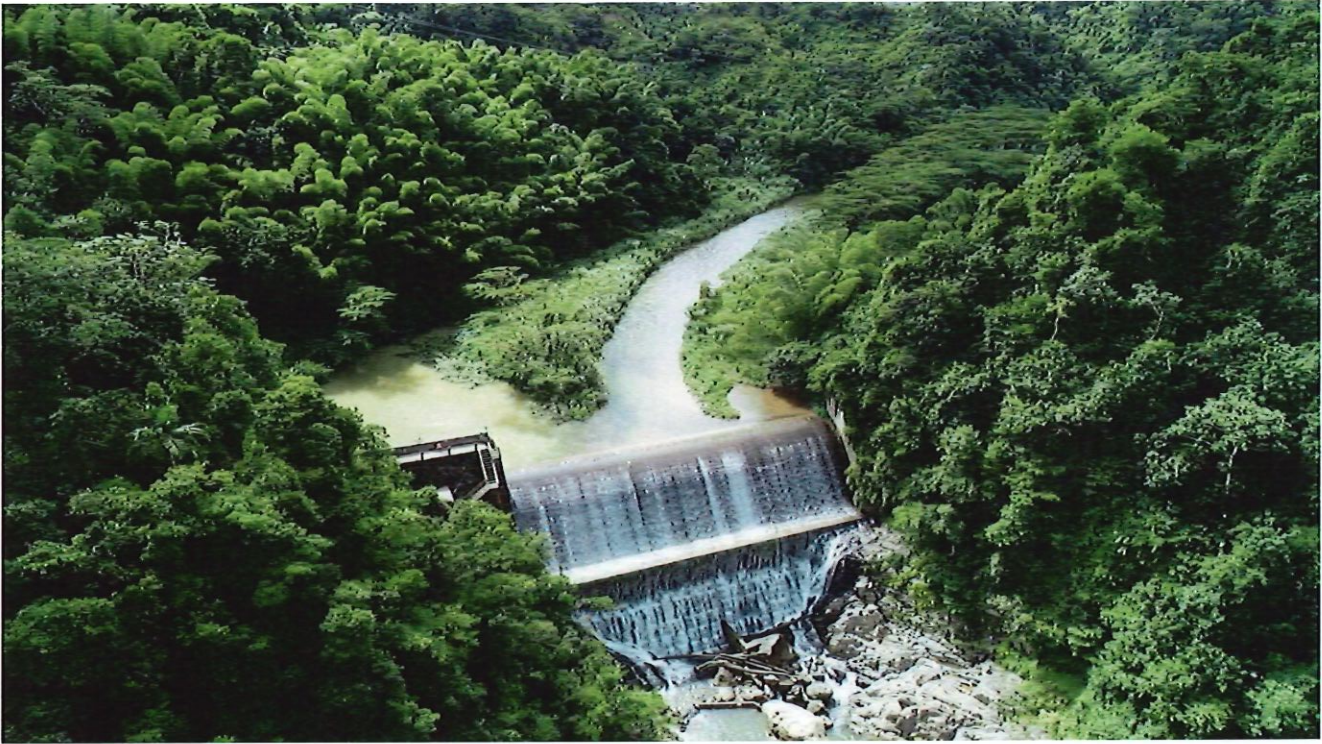
Represa Adjuntas

HALLAZGOS Y RECOMENDACIONES: Se deben considerar un dragado mecánico. Hay que instalar monumentos para realizar mensura; reparar el sistema operacional de la compuerta de desfogue; limpiar y restaurar los drenajes de fundación; reparar la filtración en la galería y monitorear durante inspecciones mensuales las áreas con eflorescencia; reparar el “trash rack” y el sistema operacional de la compuerta de entrada; instalar rotulación de seguridad en las instalaciones; restablecer el sistema eléctrico; limpiar, inspeccionar y reparar el túnel según sea necesario; cortar y mantener controlado el crecimiento de la vegetación en todo momento. Luego de ser dragado se deberá implementar un programa de desfogue mensual para prevenir y controlar la acumulación de sedimentación.

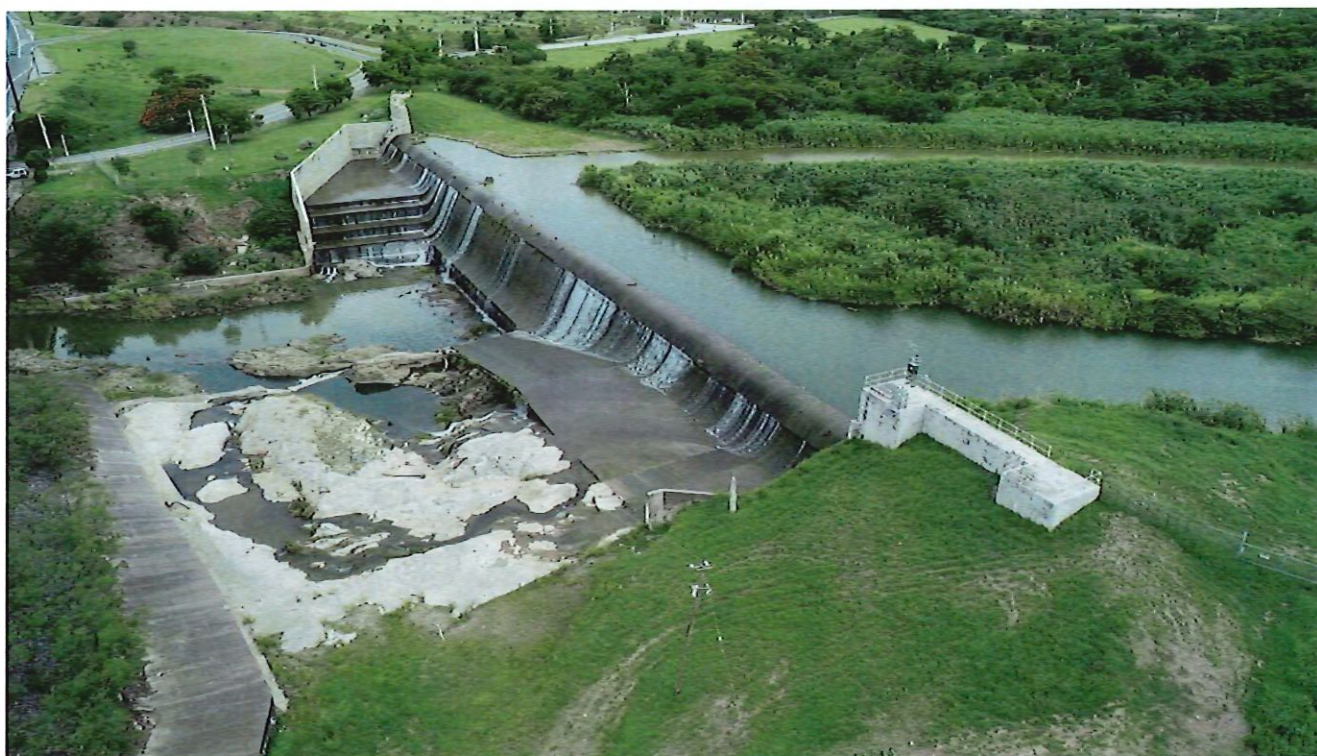
Represa Coamo

HALLAZGOS Y RECOMENDACIONES: Monitorear las grietas en el contrafuerte; llevar un expediente de la localización, largo, profundidad, ancho y cualquier otra característica relevante; marcar los límites de las grietas; monitorear con regularidad la cresta y vertedor aguas abajo de la represa. Deben consultar con un ingeniero cualificado que evalúe las condiciones de la represa y haga recomendaciones. Hay que reemplazar material erosionado del estribo derecho aguas abajo de la represa; cortar y controlar crecimiento de los arbustos en el dique; realizar mensura para determinar movimiento vertical y horizontal de la represa; y considerar dragado mecánico.

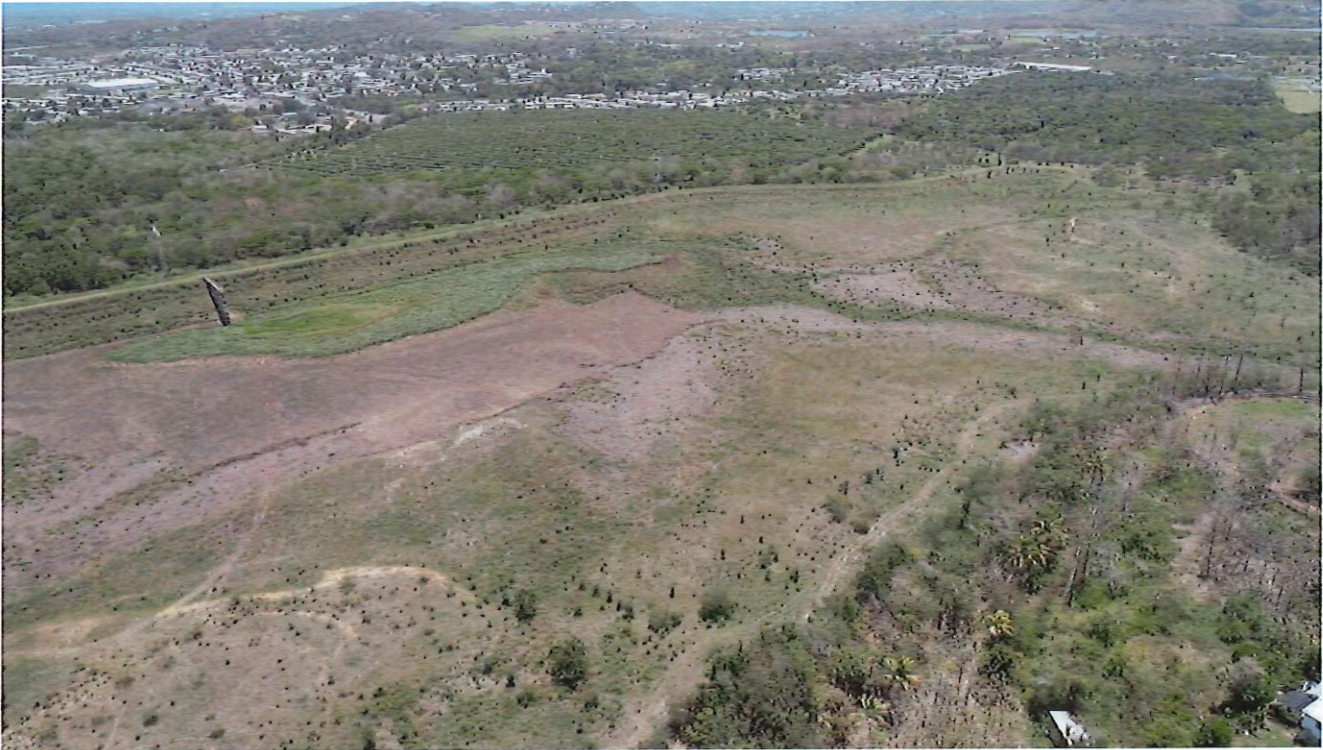
Represa Ponceña

HALLAZGOS Y RECOMENDACIONES: Instalar monumentos para hacer mensura y determinar movimientos vertical y horizontal de la represa. Mantener la vegetación de los taludes y estribos recortados. Reparar la estructura de salida. Discutir el Plan de Acción de Emergencias vigente con las agencias de manejo de emergencias correspondientes. Establecer un programa de inspección y mantenimiento.

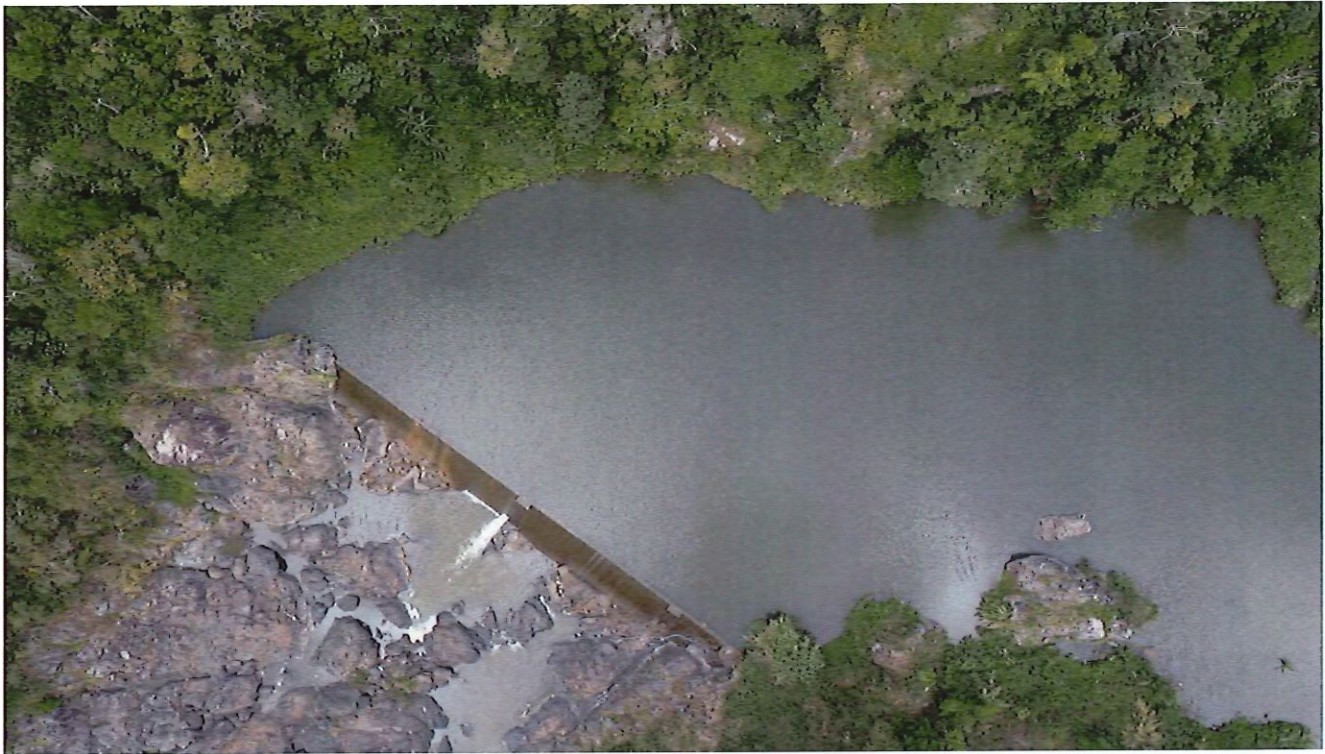
Represa Comerío I

DESCRIPCIÓN BREVE: Construida en el 1907. La titularidad fue transferida al municipio de Comerío en la primera década del 2000. Tiene 47 pies de altura y es de hormigón masivo. Esta represa no está en uso debido a su enorme sedimentación y deterioro general.

HALLAZGOS Y RECOMENDACIONES: No hay acceso a la misma. Debido a la densa vegetación, la inspección no pudo realizarse, especialmente en el área de los estribos. No hay un programa de inspección y mantenimiento. El dueño tiene que tomar acción inmediata.

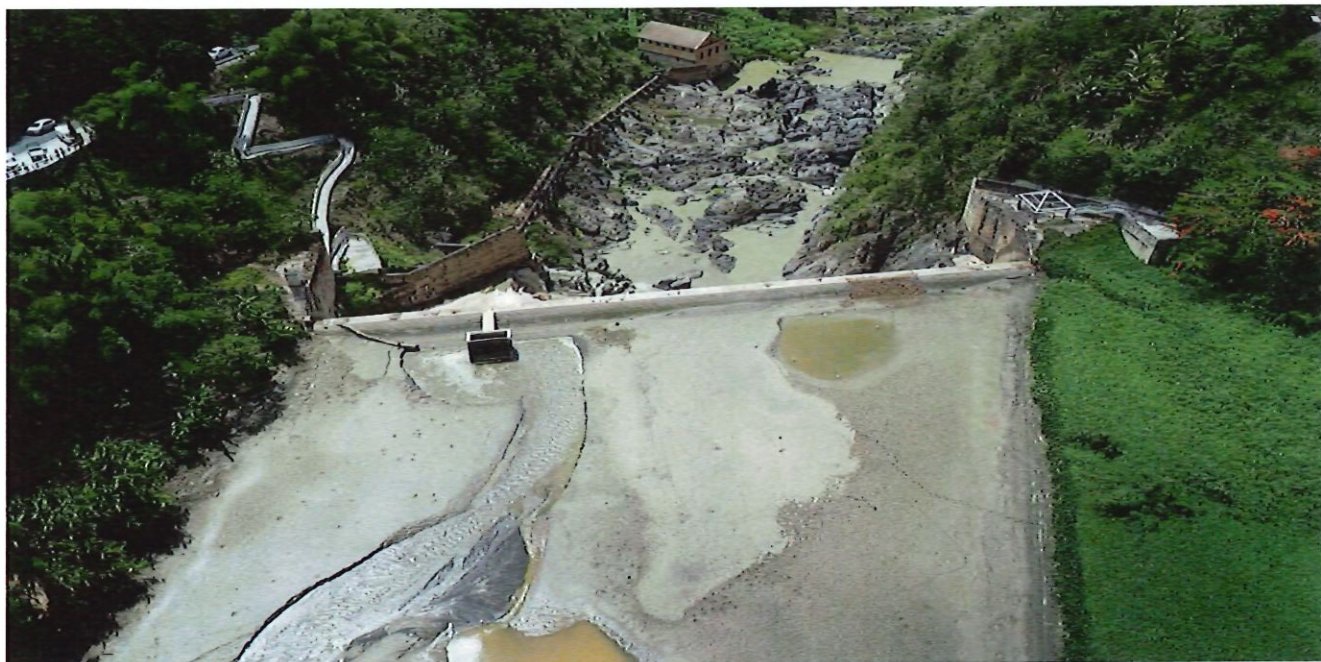
Represa Comerío II

HALLAZGOS Y RECOMENDACIONES: Recortar y mantener controlada la vegetación; reparar el sistema de operación de la compuerta de desfogue y el sistema de iluminación; reemplazar pasamanos en la galería y secciones de "non overflow"; hacer mensura para determinar cualquier movimiento vertical u horizontal de la represa; instalar rotulación de seguridad y regla para medir la elevación de la superficie de agua del embalse; monitorear áreas con acero de refuerzo expuesto y eflorescencia en la galería. El acceso a la represa, galería, estribos, paredes guías y secciones "non overflow" deben limpiarse y mantenerse libre de obstrucciones y vegetación. Reparar liqueo del "penstock" en la estructura de salida. El agua que proviene de la carretera y corre a lo largo del estribo izquierdo aguas abajo debe redirigirse. El estudio estructural y de estabilidad realizado en el 2024 señala deficiencias que pone en peligro la seguridad de esta estructura. Se requiere la implementación de un programa de inspección, mantenimiento, y control de la vegetación.

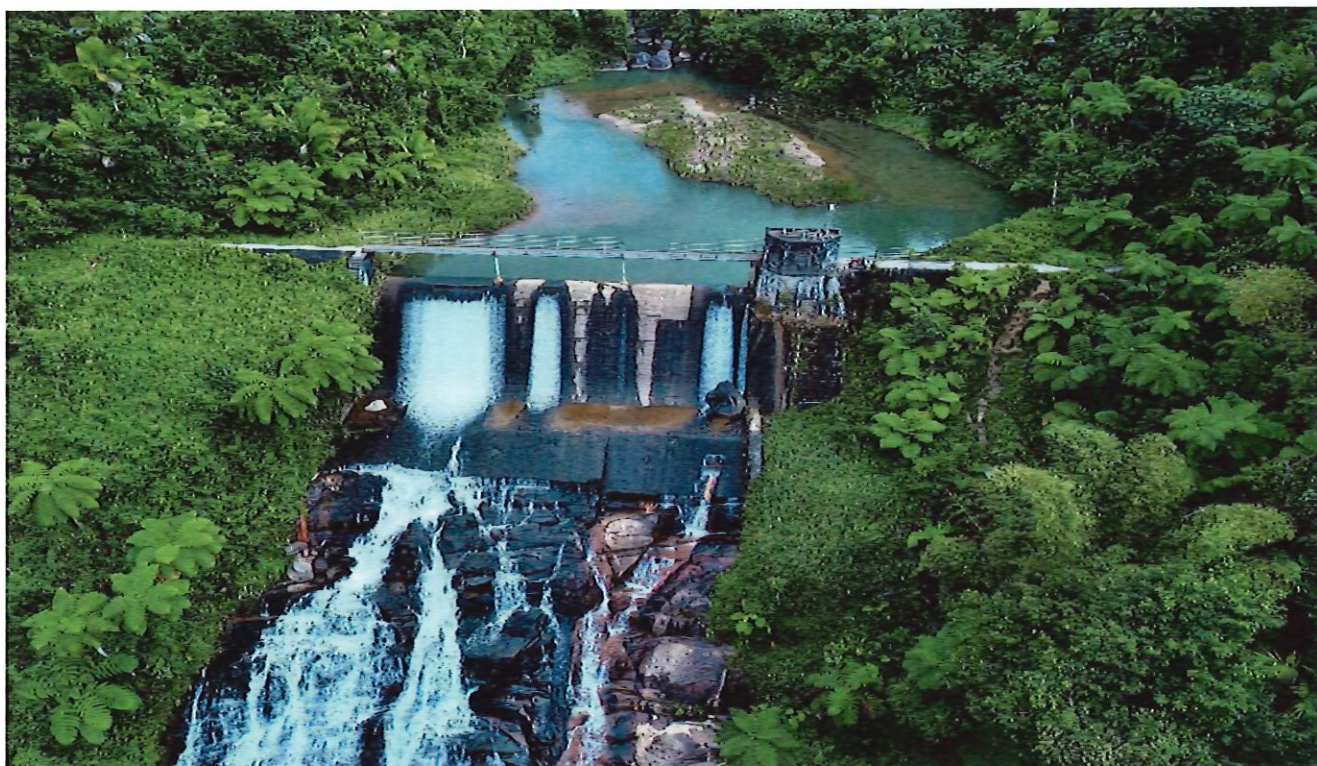
Represa Icacos

HALLAZGOS Y RECOMENDACIONES: Recortar y mantener controlada la vegetación en todo momento; dragado mecánico; reparar el sistema operacional de la compuerta de desfogue; remplazar pasamanos del puente de la represa y de la estructura de derivación del embalse Prieto; realizar mensura para determinar movimiento vertical u horizontal de la represa; instalar portón en la estructura de derivación del embalse Prieto; reparar las grietas en la cresta de la represa; y terminar la reparación de la válvula de descarga de la estructura de derivación del embalse Prieto. Tiene rotulación de seguridad.

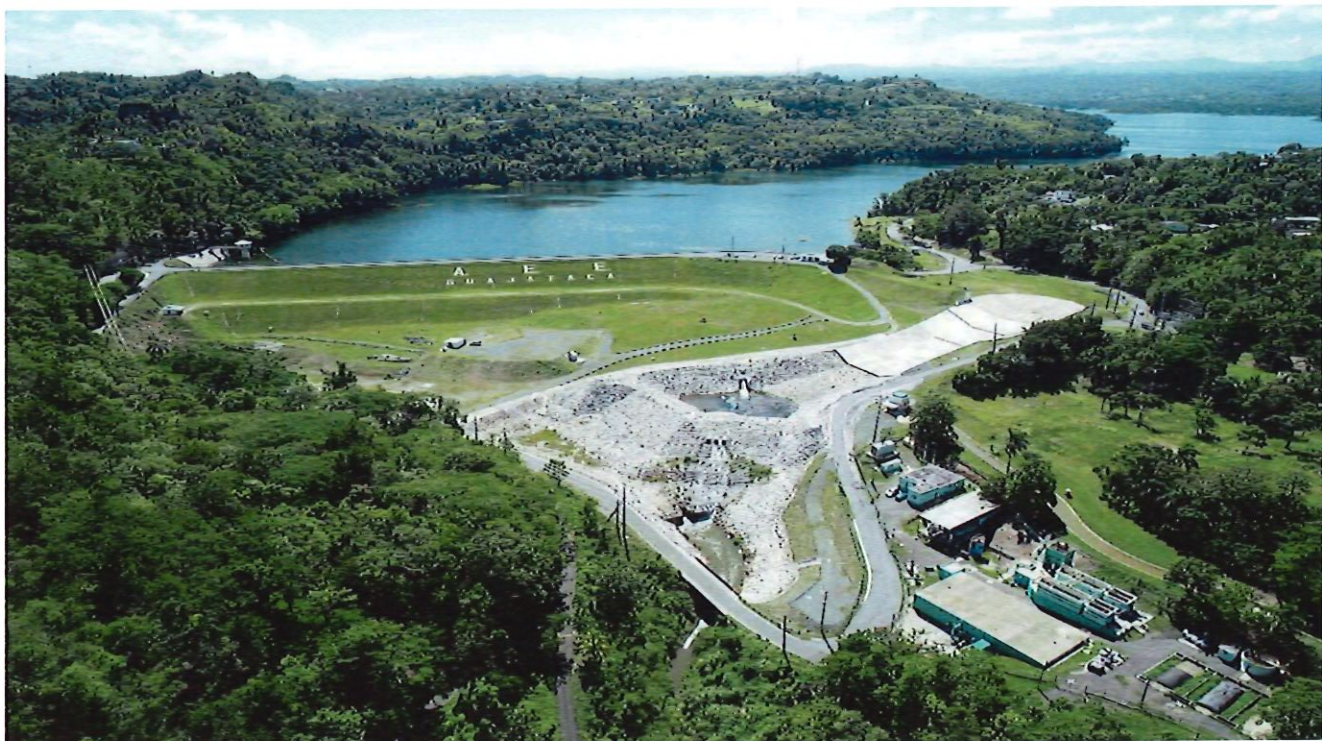
Represa Guajataca

HALLAZGOS Y RECOMENDACIONES: Corregir escape de agua en la tubería de flujo mínimo y en las válvulas para eualización. Se recomienda la construcción de un vertedor; remplazar el panel de control de la compuerta del canal e instalar medidor de flujo; y monitorear desplazamiento del muro izquierdo del aliviadero. Se recomienda la instalación de piezómetro e inclinómetro en el área del SPP-17B. El USACE está realizando los estudios y diseño para corregir todas las deficiencias.

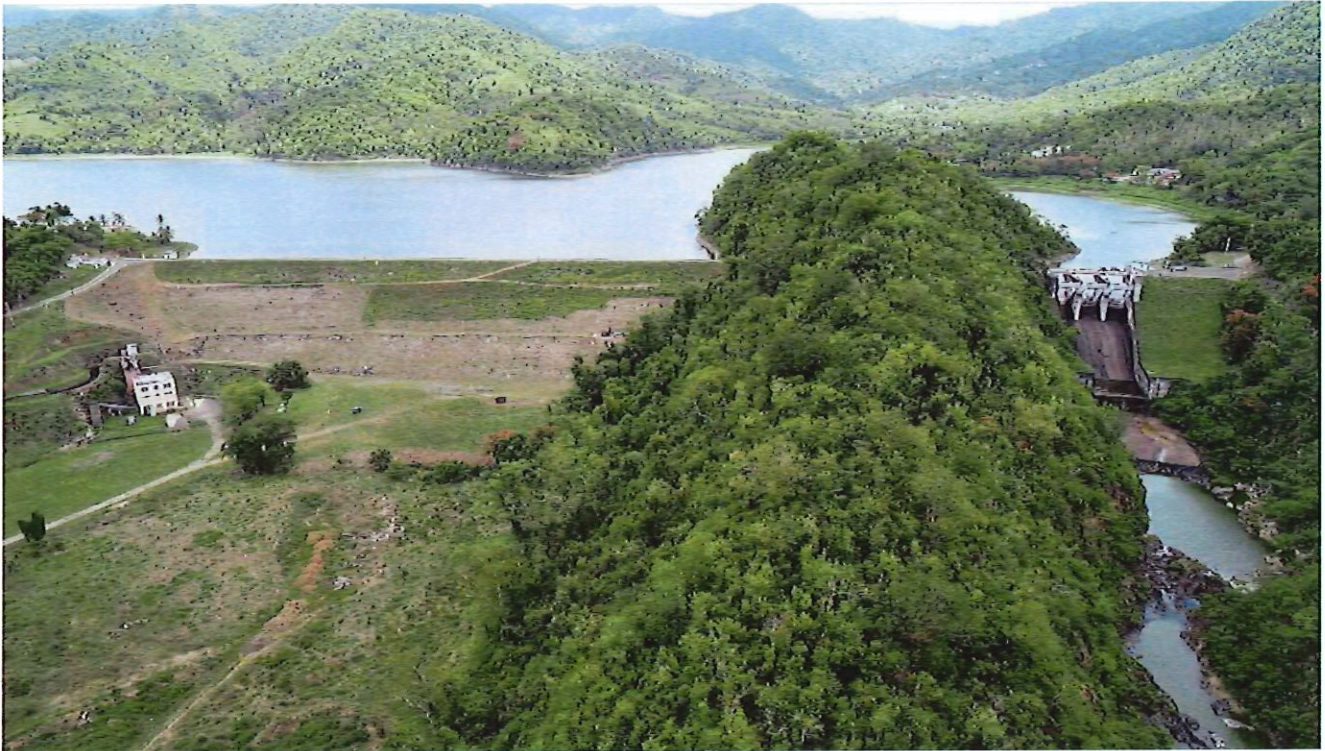
Represa Patillas

HALLAZGOS Y RECOMENDACIONES: Continuar con el programa de mantenimiento e inspecciones mensuales y mejorar su capacidad estructural.
