GOBIERNO DE PUERTO RICO
DEPARTAMENTO DE RECURSOS NATURALES Y AMBIENTALES

6 de junio de 2023

**COMENTARIOS ENTREDICHO PROVISIONAL/ INTERDICTO ESTATUTARIO- GY2023CV00065 -
MUNICIPIO DE GUAYANILLA V. ELITE TOWERS LLC**

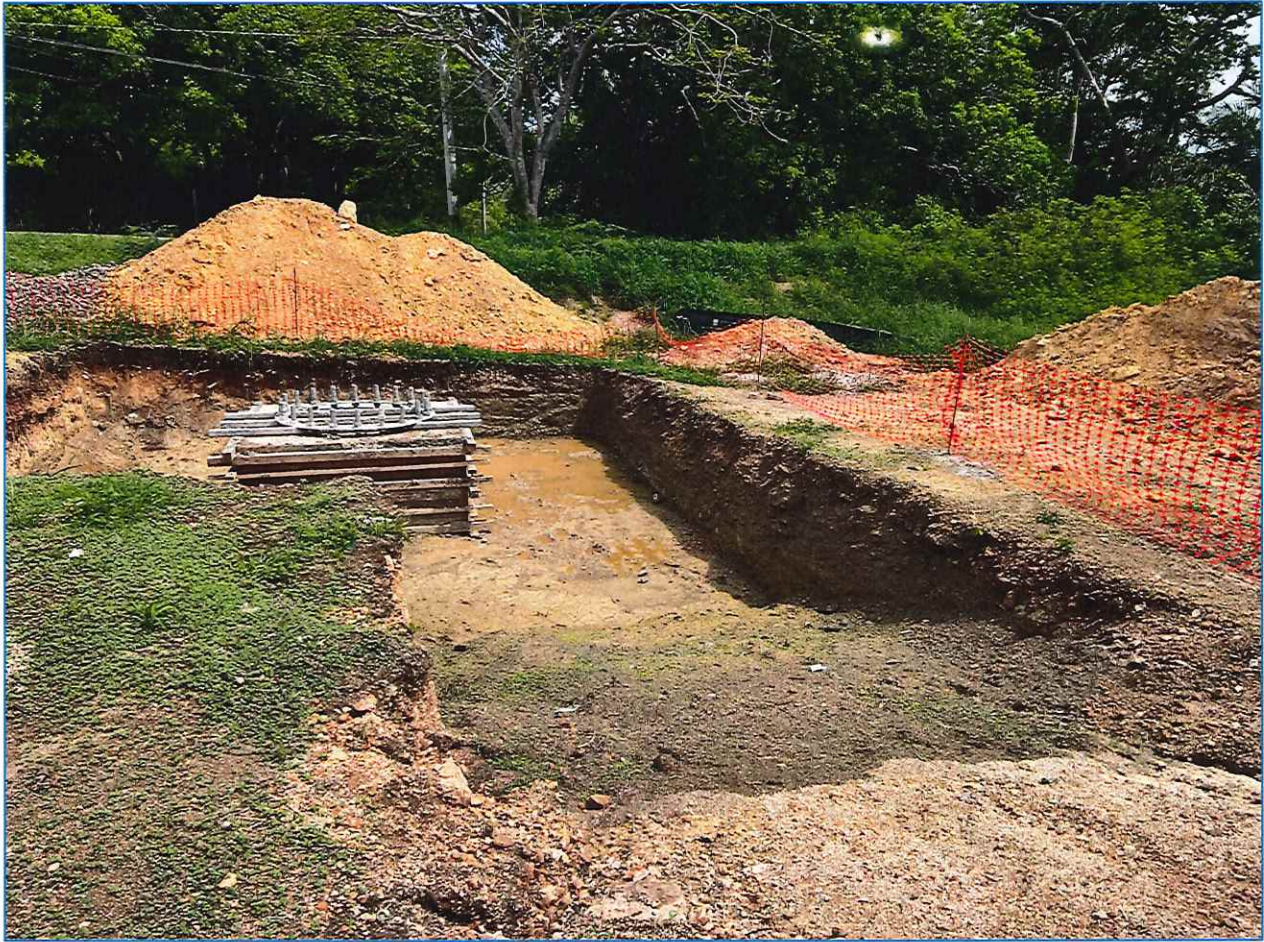
El de 2 de junio del año en curso los biólogos Rossana Vidal, José Sustache y el que suscribe visitamos el predio en compañía de los Vgte. Santos y González de la Región de Ponce. Se tomaron coordenadas (18° 0'1.08"N, 66°48'18.65"W) de la ubicación de la base de la torre y se colocaron sobre una imagen aérea (Imagen 1). Es importante mencionar que la localización del proyecto según las coordenadas ofrecidas en la relación de hechos de la demanda ubica en lugar diferente a donde en la actualidad se construye la estructura en cuestión (18° 1'01.21"N, 66°48'18.60"W). Al momento de la visita, en el predio se había excavado una fosa y una especie de acceso hasta el centro de la misma. El material de la corteza terrestre extraído fue depositado alrededor de la excavación y se había construido una base de metal sobre una plataforma en concreto que sugiere ser donde se erigirá la torre en controversia (Imagen 2).

Imagen 2. Estructura en acero y hormigón donde se colocará la antena, material de la corteza terrestre depositado alrededor.

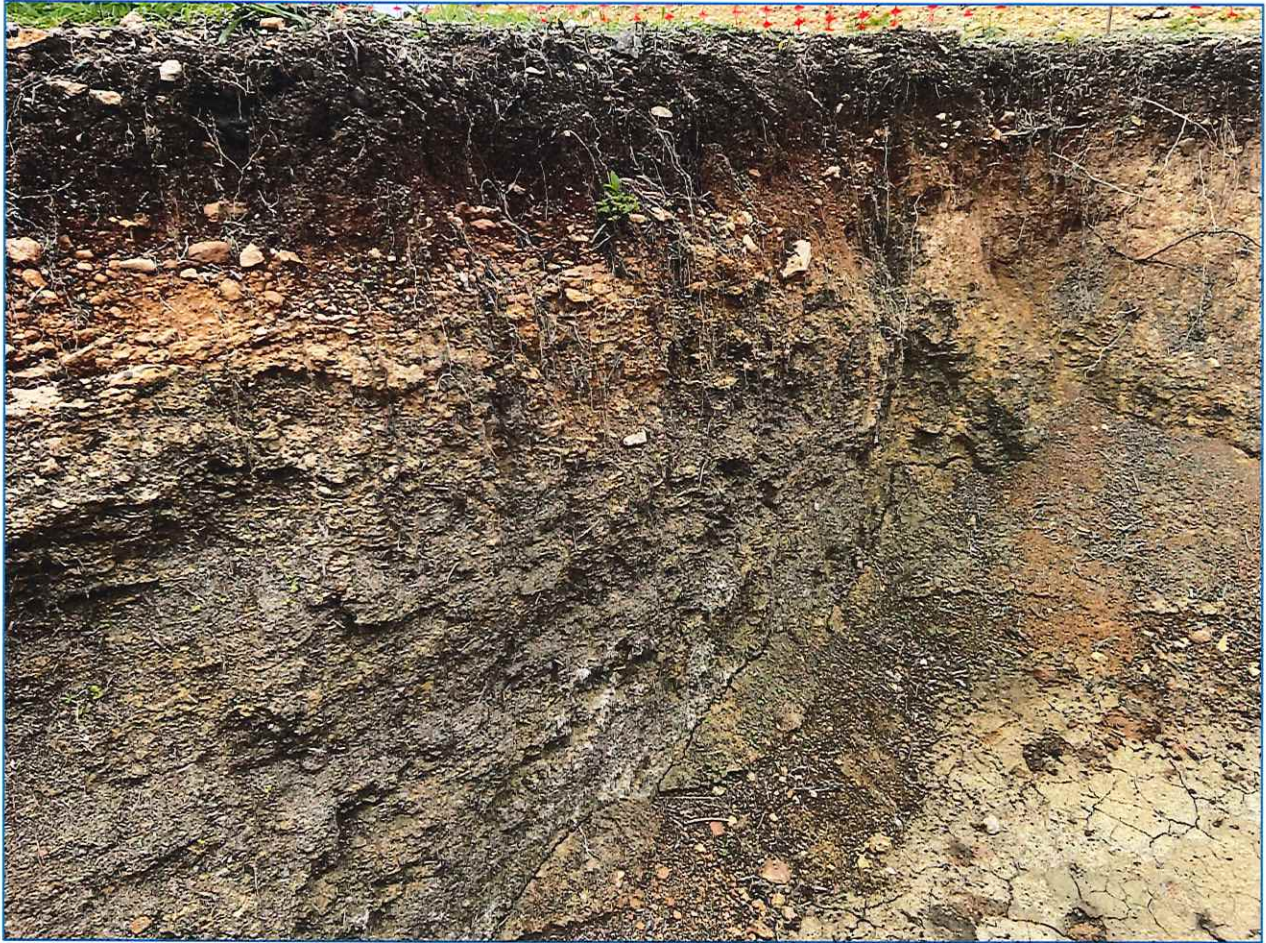
de suelo observado por el corte en el terreno se desprende que en lugar se había depositado material de la corteza terrestre previamente. A pesar de que ya se había construido la base de la torre, no se puede descartar que la excavación hubiese alcanzado el nivel freático, dado la cercanía al mencionado humedal y a que el predio se encuentra a pocos metros de elevación sobre el nivel del mar (~30 pies). Desconocemos si el proyecto contó con un estudio geotécnico para analizar estos elementos. Es importante mencionar que además del concreto utilizado para fijar la torre, se utilizó grava triturada de gran tamaño que al mezclar con hormigón crea mayor resistencia a la estructura y también la hace más permeable, pero impide observar fácilmente el afloramiento de posible agua subterránea.

Imagen 4. Perfil del suelo excavado en el area de construcción.

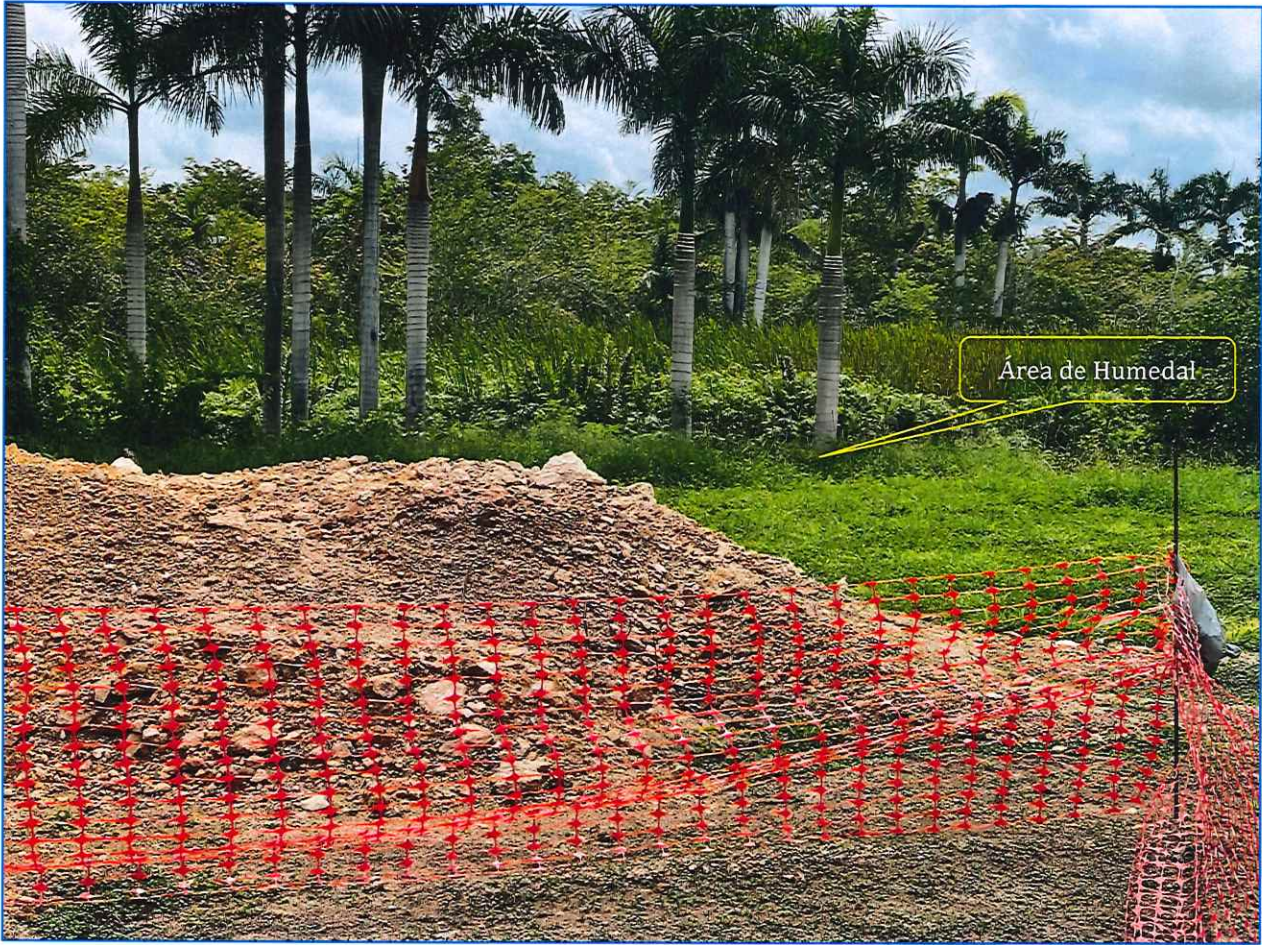
El humedal ubica, según distancia medida con GPS, aproximada de 30 metros de la torre (Imagen 5) y el cual se encuentra a una elevación más baja del predio objeto de esta evaluación. Razón por la que no descartamos exista acumulación de agua subterránea a una escasa profundidad bajo el suelo donde se proyecta construir la torre de la antena. Entre las especies más comunes observadas en el humedal se encuentran las siguientes especies consideradas obligadas: *Cyperus involucreatum*, *Typha domingensis* (enea), *Pluchea odorata*, *Acrostichum danaeifolium* (helecho de pantano), incluyendo la presencia de *Cardisoma guanhumi* o juey de tierra, que aparentemente es común en el área (Imagen 6).

Imagen 5. Área de humedal a aproximadamente 30 pies metros de la construcción.

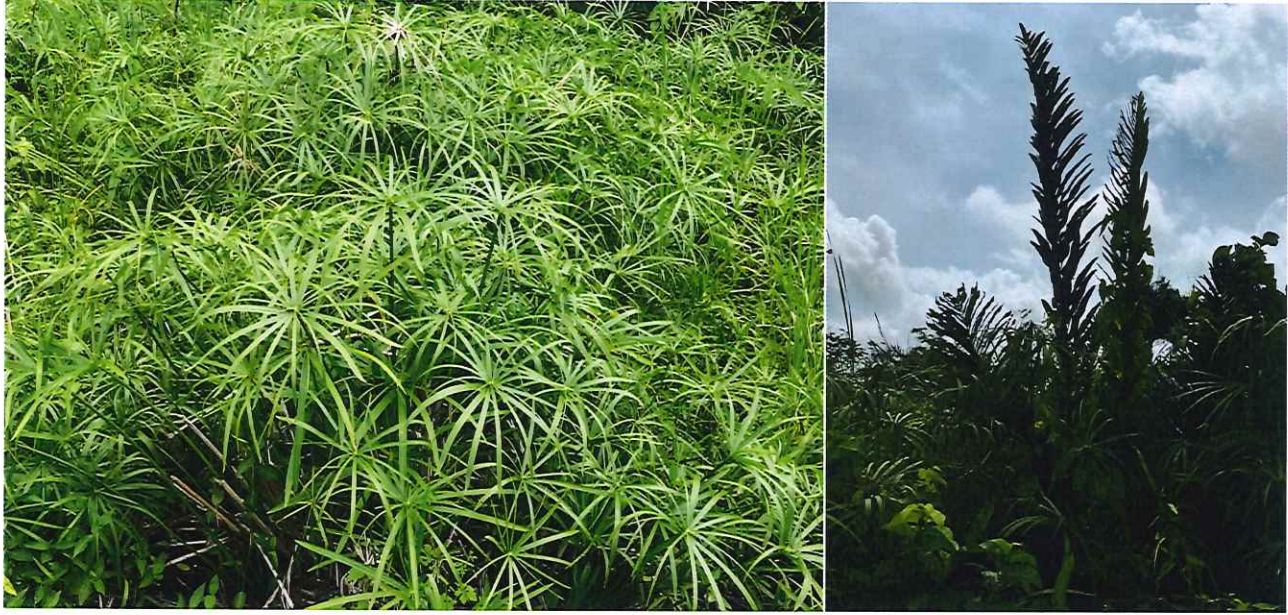
Imagen 6. Especies obligadas de humedal detectadas cerca de la construcción

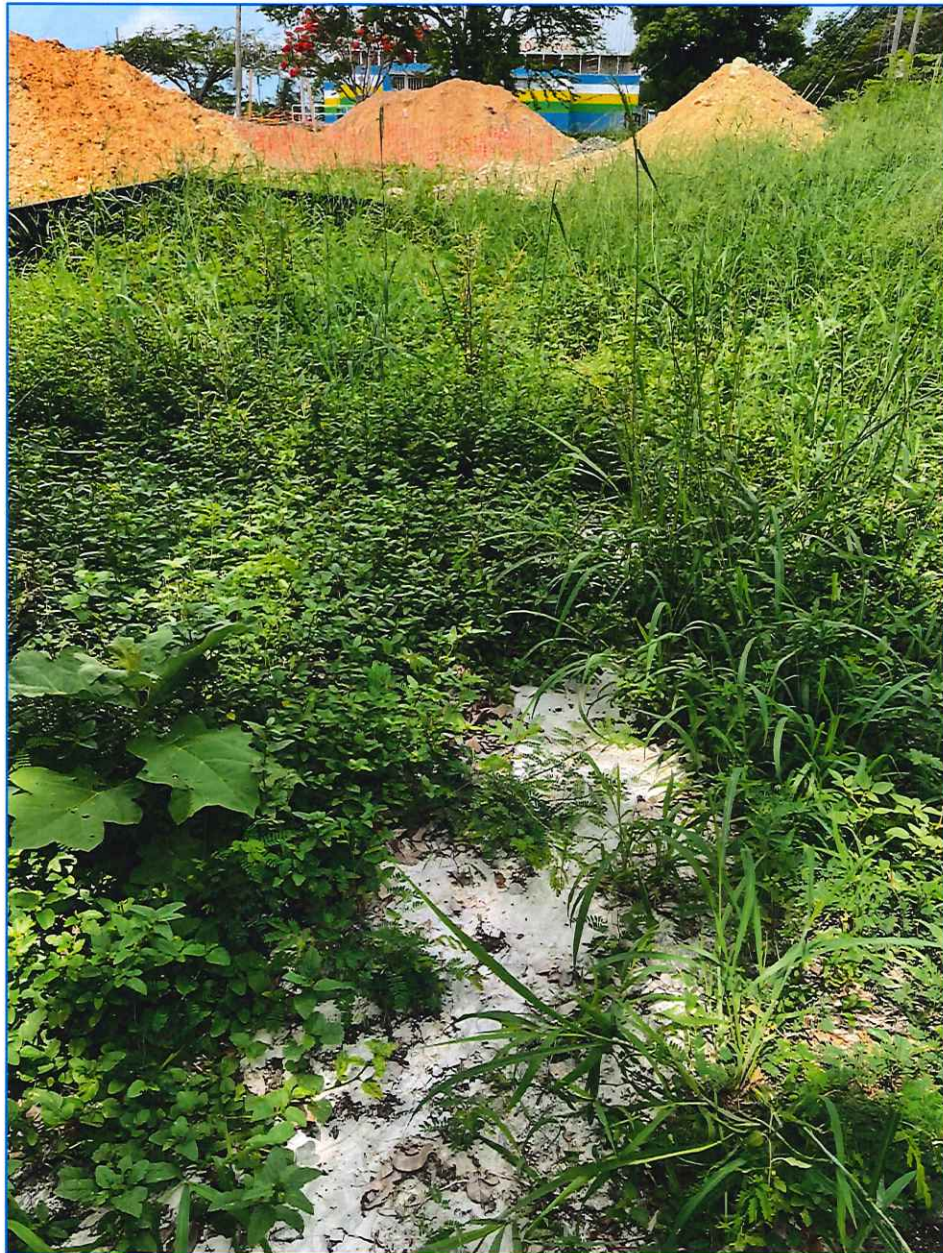
Durante la construcción de los cimientos, y acorde con lo expuesto por los representantes de la comunidad que se presentaron en el lugar al momento de nuestra de evaluación, se vertieron con una manga los desechos de concreto hacia el humedal. Durante nuestra evaluación se pudo corroborar visiblemente como discurrieron los desechos de cemento que llegaron hasta el humedal. Se pudo observar los desechos solidificados de cemento desde la construcción de los cimientos hasta el humedal (Imagen 7). Aunque a simple vista no se observan daños a la vegetación, es conocido que el concreto ocasiona impactos sobre los recursos hídricos. Además, esta es una acción contraria a lo establecido en la reglamentación vigente.

Imagen 7. Desechos de cemento que discurriendo por el suelo hasta el humedal.

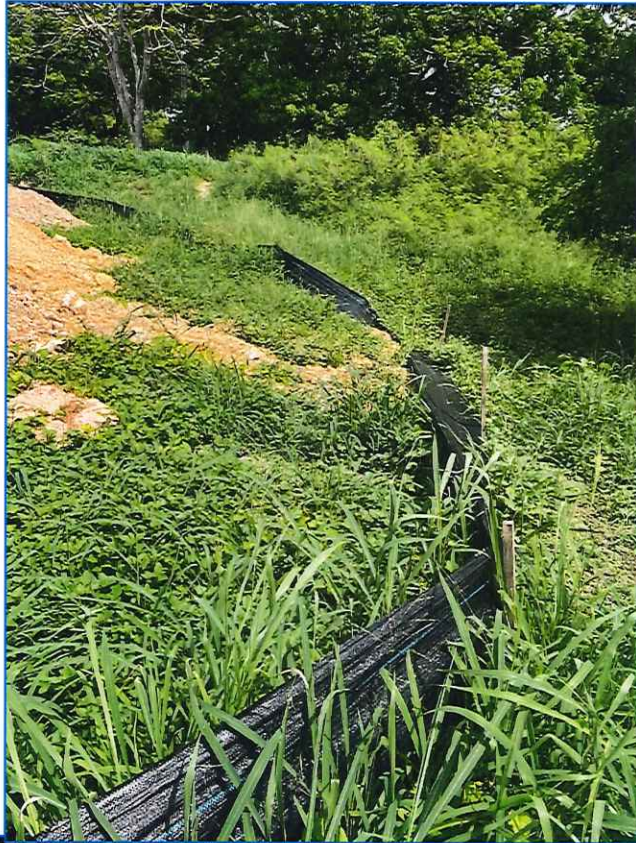
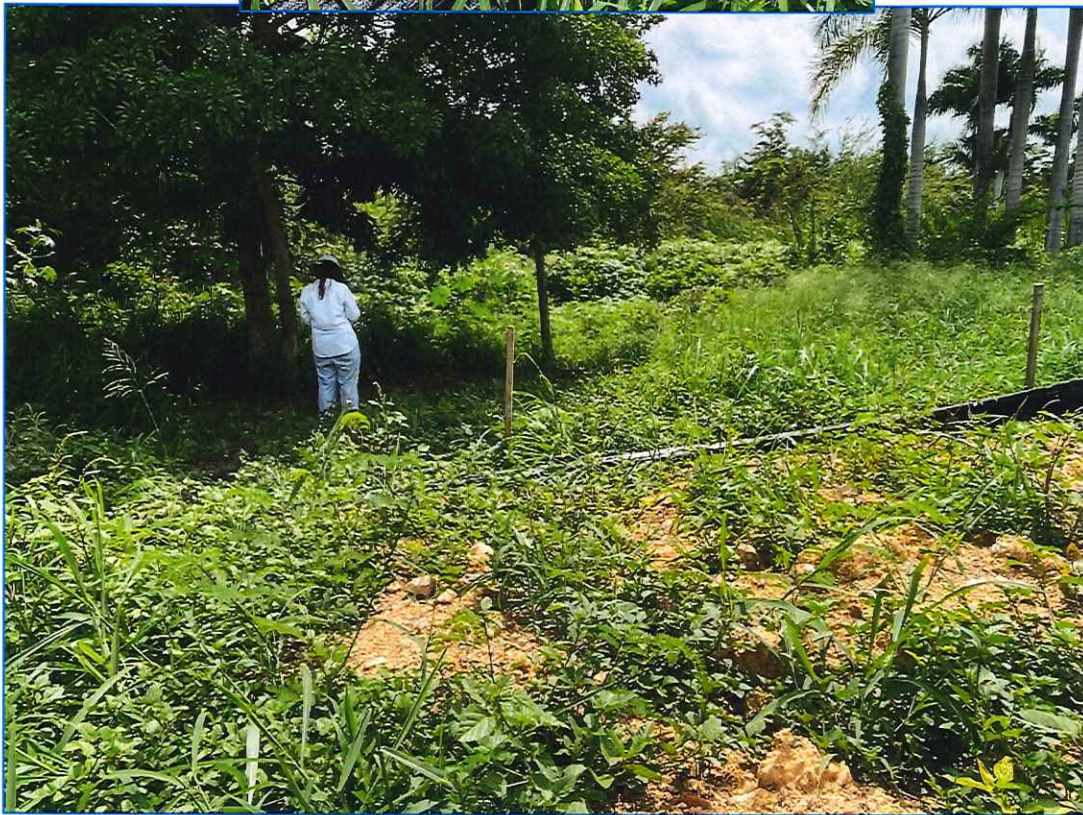
El aparente Plan para el Control de la Erosión y Prevención de la Sedimentación colocado para que el terreno llegue al humedal, está colapsado y requiere mantenimiento (Imagen 8). De lo contrario, en las próximas lluvias todo el terreno que fue extraído y se encuentran en montículos llegará hasta el humedal, ocasionando graves problemas de sedimentación en el humedal y por consiguiente afectado la vida silvestre que allí existe. Cabe señalar, que en el humedal existe una población de juey de tierra (*C. guanhumi*) muy abundante que puede verse afectada con estos desechos.

Imagen 8. Deficiencia en el Plan para el Control de la Erosión y Prevención de la Sedimentación.
