**INFORME ANUAL AL GOBERNADOR
Y A LA LEGISLATURA DEL
GOBIERNO DE PUERTO RICO**

2023-2024

**Comité de Supervisión y Evaluación
Programa Estatal de Inspección y
Reglamentación para la Seguridad de
Represas y Embalses**

III. TRABAJOS REALIZADOS 2023-2024

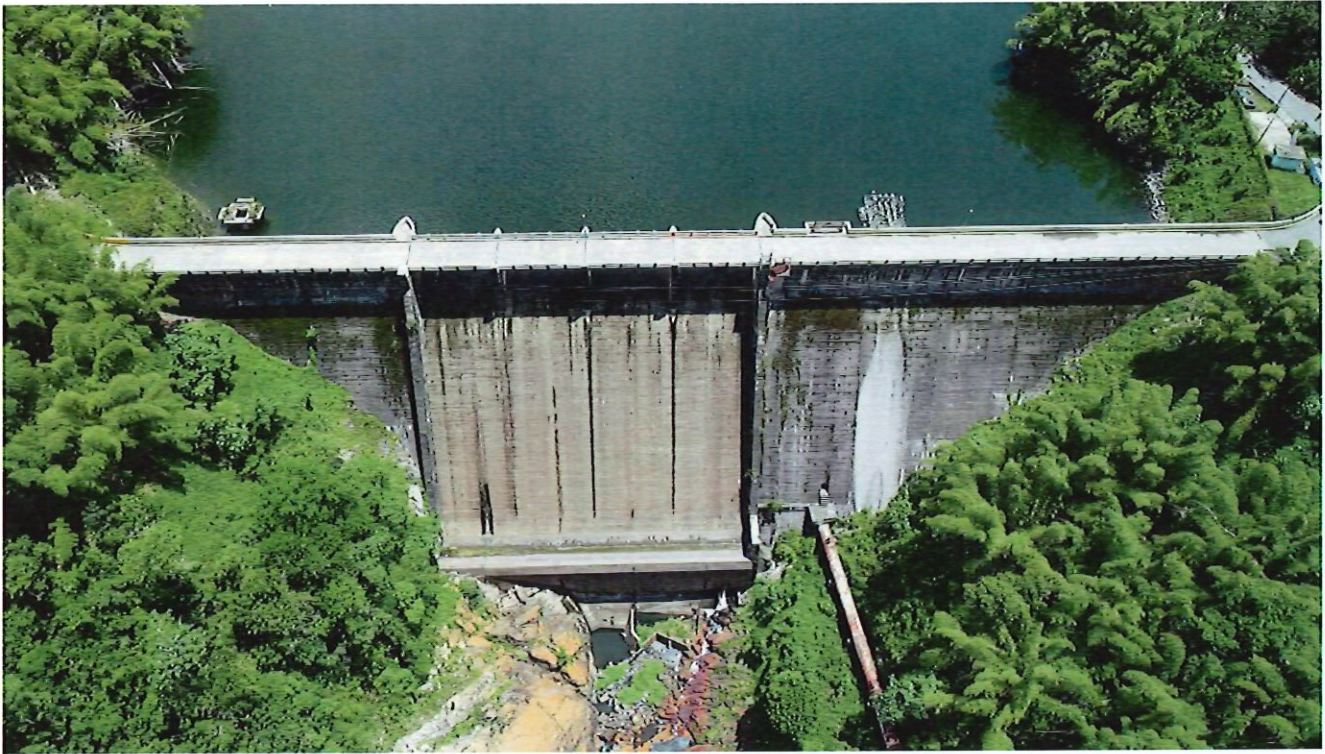
Represa Caonillas

HALLAZGOS Y RECOMENDACIONES: Recortar y mantener controlada la vegetación en todo momento; dragado mecánico; reparar el sistema operacional de la compuerta de desfogue; remplazar pasamanos del puente de la represa y de la estructura de derivación del embalse Prieto; realizar mensura para determinar movimiento vertical u horizontal de la represa; instalar portón en la estructura de derivación del embalse Prieto; reparar las grietas en la cresta de la represa; y terminar la reparación de la válvula de descarga de la estructura de derivación del embalse Prieto. Tiene rotulación de seguridad.

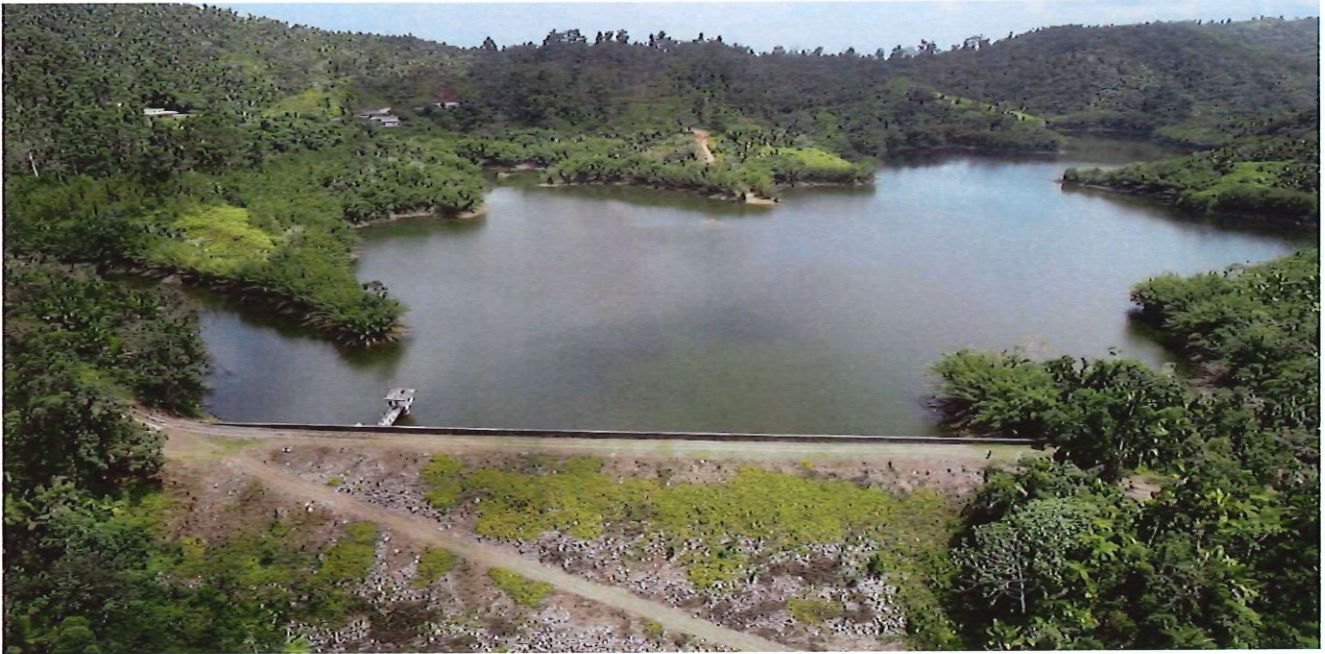
Represa Guineo

HALLAZGOS Y RECOMENDACIONES: Reemplazar revestimiento (“Rip Rap”) del talud aguas abajo; limpiar y restaurar los vertedores al pie de la represa e instalar una regla, tomar lecturas durante las inspecciones mensuales; reparar la verja del aliviadero y remover la vegetación; monitorear por posible escape de agua dentro del túnel del aliviadero; monitorear mensualmente el desplazamiento de la torre de entrada; realizar mensura de los monumentos verticales y horizontales; mejorar el acceso a la salida del túnel del aliviadero; recortar y controlar vegetación en los estribos y taludes.

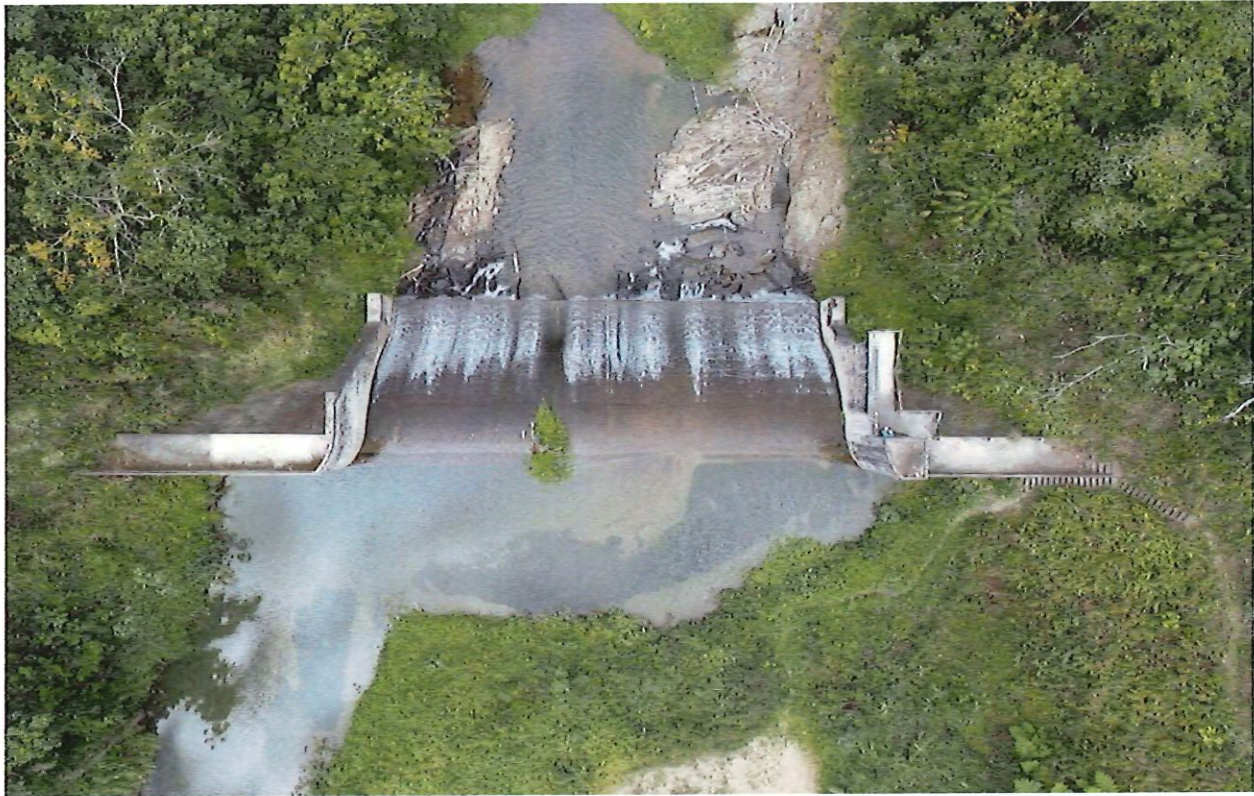
Represa Pellejas

HALLAZGOS Y RECOMENDACIONES: Enfatizar en el mantenimiento de los drenajes de fundación (limpiarlos y restaurarlos, de ser necesario). Las válvulas y compuertas deben ser operadas manualmente para garantizar su funcionalidad. Hay que instalar monumentos verticales y horizontales para poder realizar mensura; instalar rotulación de seguridad en las facilidades; reparar el "trash rack", el sistema operacional de la compuerta, y pasamanos en la sección de "non overflow"; mejorar el camino de acceso a la represa; realizar dragado; controlar la vegetación en los estribos y accesos a la represa; e inspeccionar el túnel Pellejas-Viví.

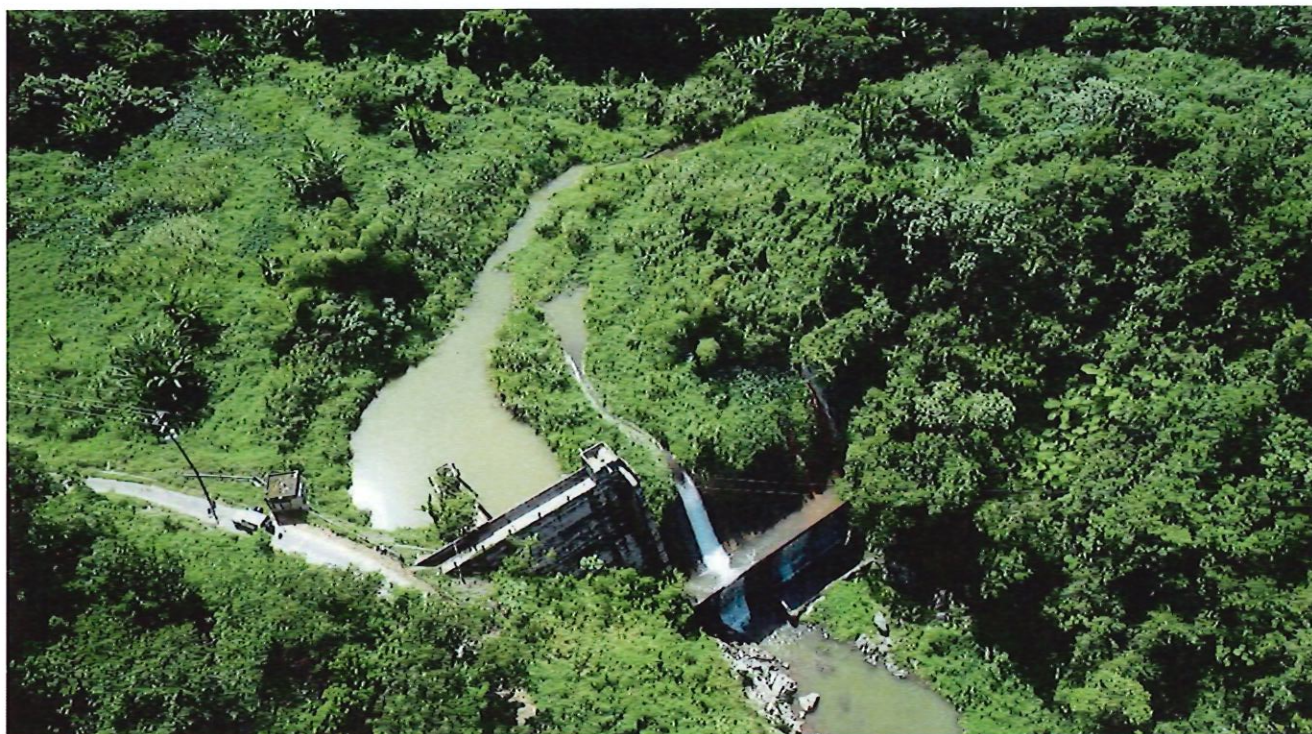
Represa Viví

HALLAZGOS Y RECOMENDACIONES: El embalse esta sedimentado. Se recomienda establecer un programa de mantenimiento a los drenajes de fundación; instalar monumentos para realizar mensura y determinar movimiento vertical y horizontal de la represa; reparar el "trash rack" y la compuerta de entrada y de desfogue; cortar y controlar en todo momento el crecimiento de la vegetación en los estribos y entrada de la represa; e instalar rotulación de seguridad en la verja y portones. Se debe considerar trabajos de dragado mecánico, especialmente en la estructura de entrada. El liqueo en el estribo izquierdo debe ser monitoreado en las inspecciones mensuales.

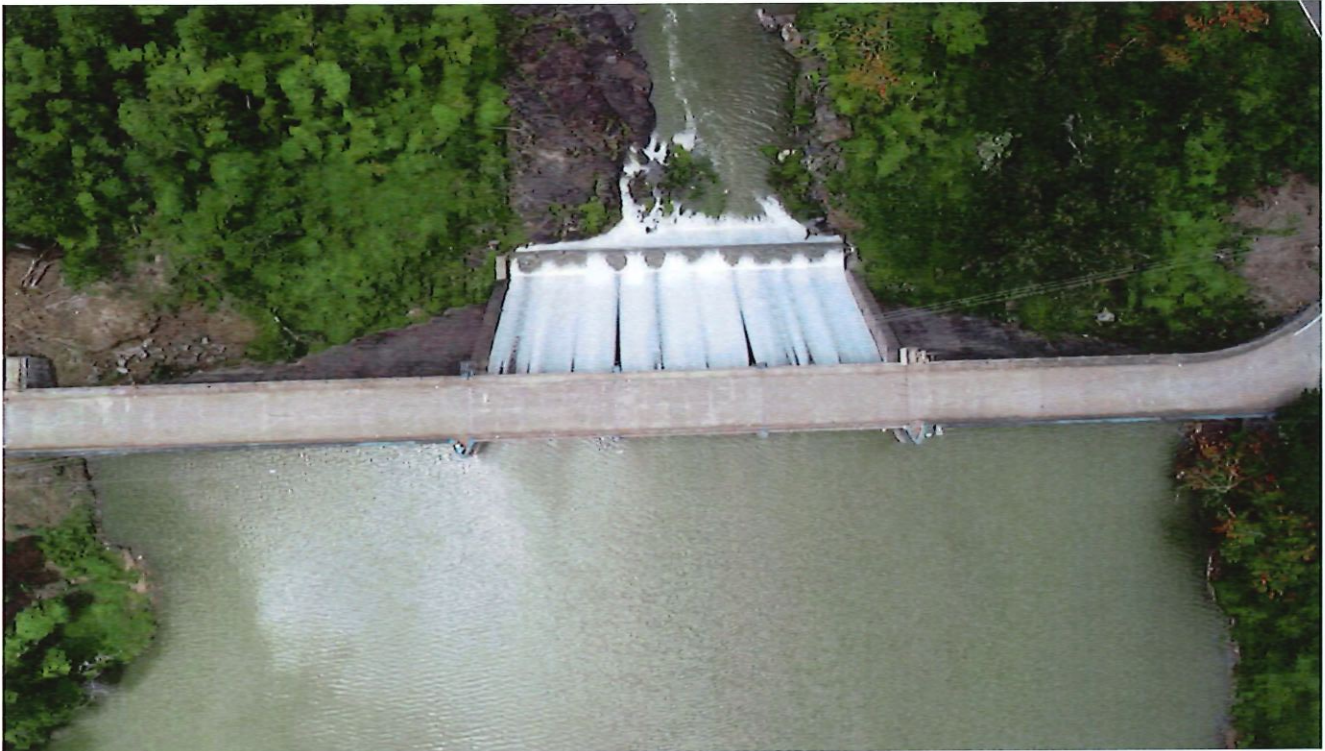
Represa Lucchetti

HALLAZGOS Y RECOMENDACIONES: Continuar con el programa de mantenimiento e inspecciones mensuales y mejorar su capacidad estructural.
